Šlapanice – ZŠ, sanace a zajištění sesuvného tělesa

Závěrečná zpráva o geotechnickém sledu

Brno, září 2014

**Šlapanice ZŠ,
sanace a zajištění sesuvného tělesa,
geotechnický sled**

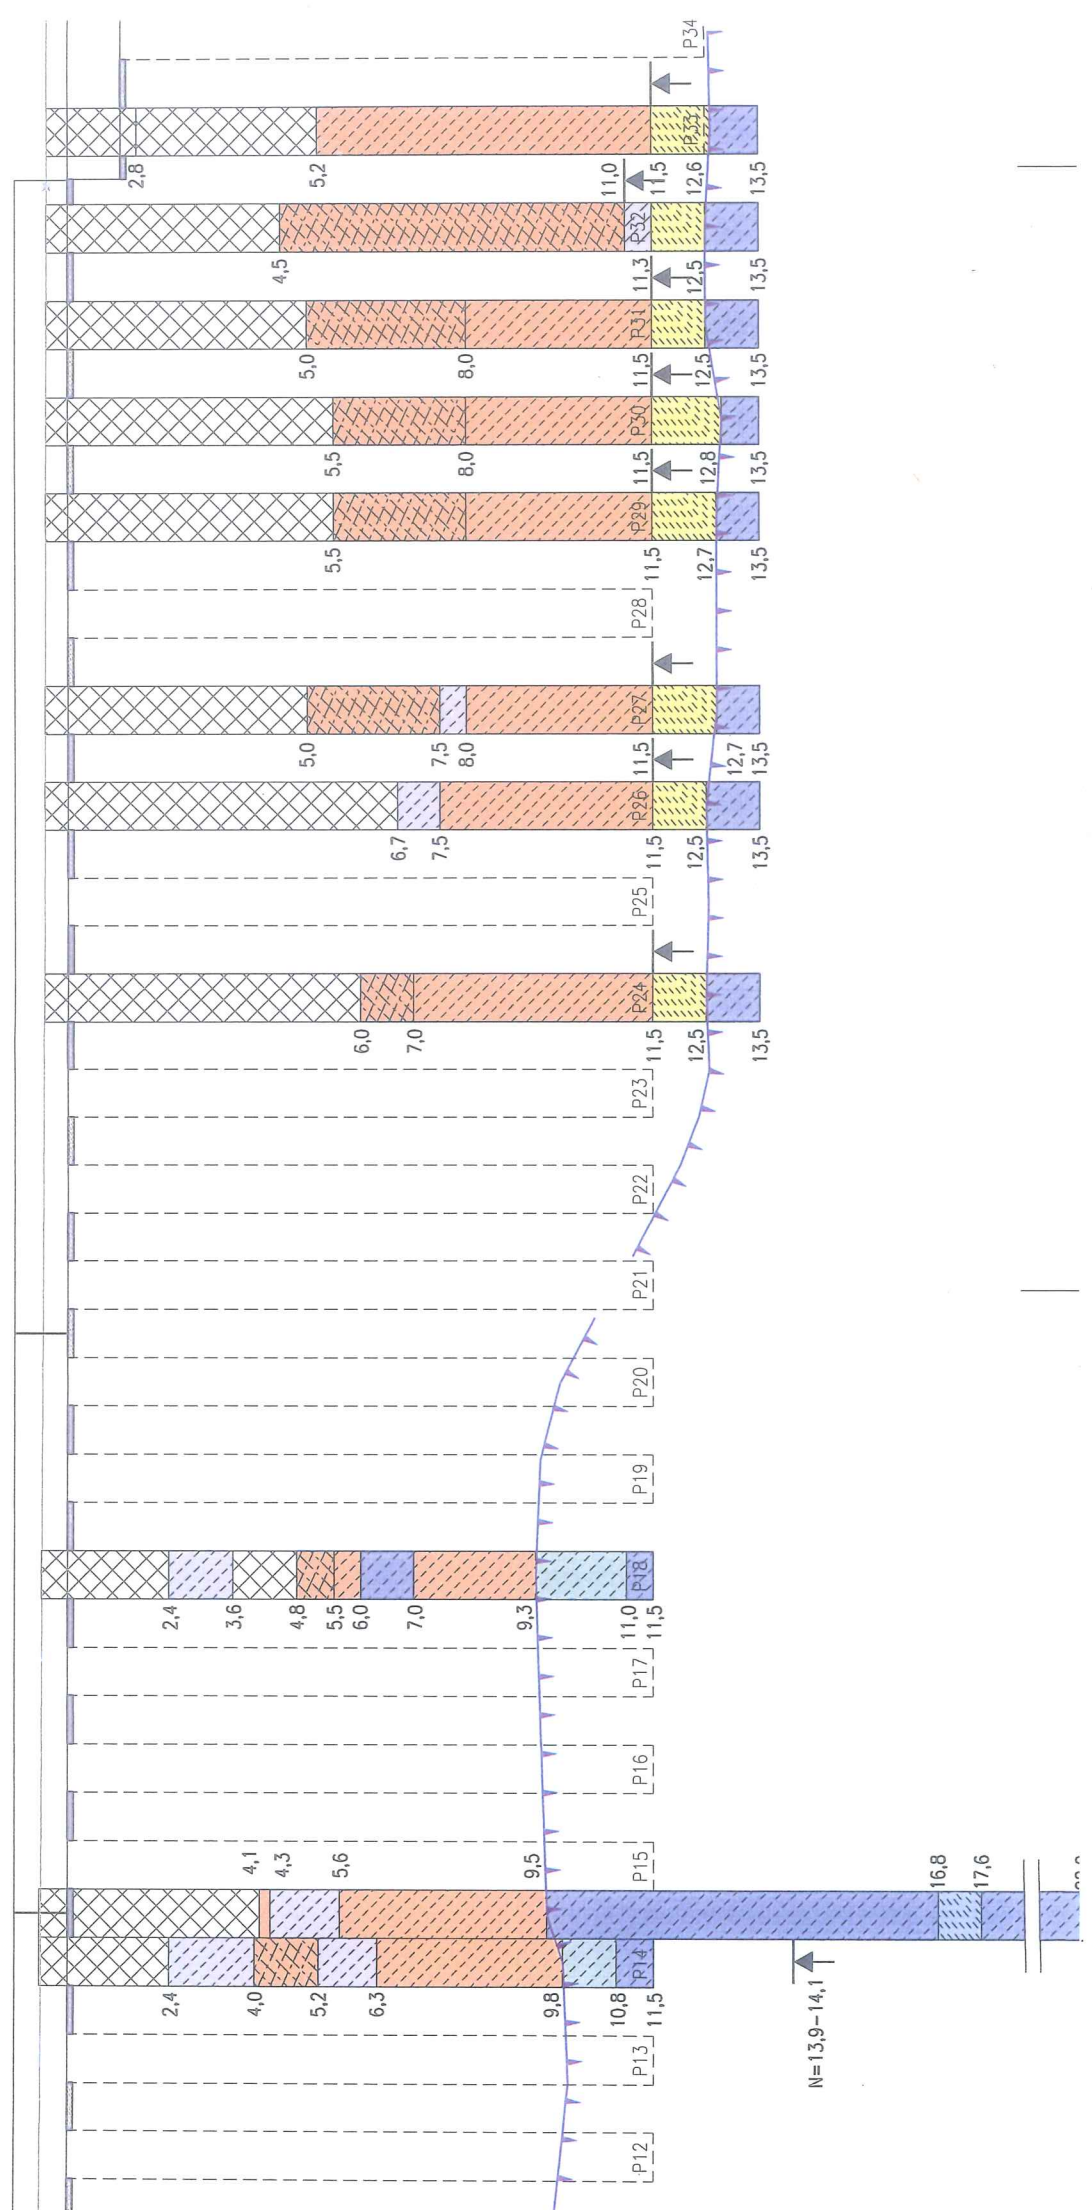
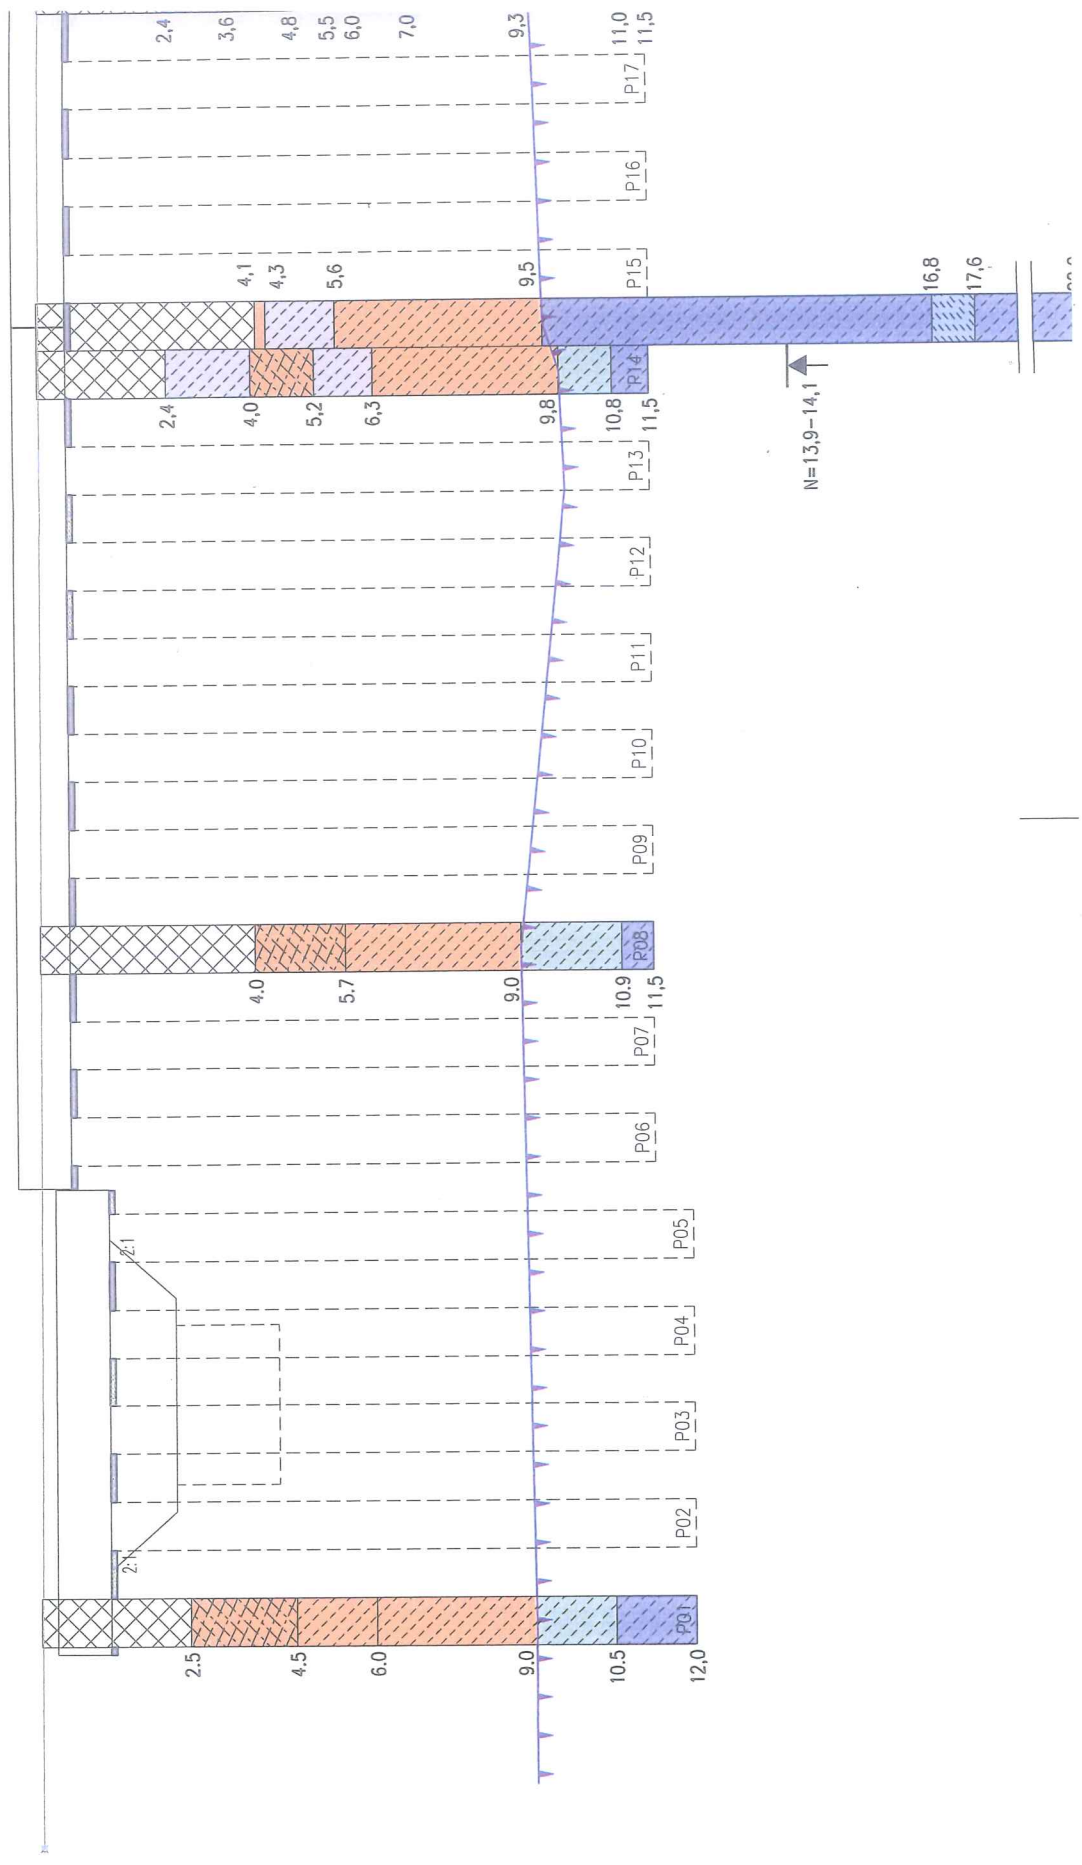
Geologický profil A-A'
v místě pilotové stěny pod budovou školy

V délce stěny bylo zdokumentováno celkem 12 pilot do hloubek 11,2 m a prodloužených hloubek 13,5 m. Inženýrskogeologické poměry jsou znázorněny v příloze č. 3 v profilu A-A'. Do hloubek 2,5 – 6,0 m byly zastiženy navážky hlín písčitých a jílovitých konzistence tuhé a pevné, místy měkké, obsahující proměnlivé množství stavební suti a odpadu. Spočívají na sprašových hlínách mocnosti 0,7 – 3,0 m, v některých místech i mocnější, konzistence tuhé a měkké. Na jejich styku byly dokumentovány polohy měkkých a tuhých hlinitých náplavů s humózní složkou, ale místy i se stavebním odpadem. V podloží sprašových hlín se nalézají převážně tuhé a tuhé až měkké jíly, které jsou uloženy buď přímo na pevných neogenních jílech v hloubkách 8,6 – 9,8 m, nebo na zhruba 1 m mocné vrstvě zvodnělých písků, spočívající na neogenním podloží od hloubky 12,5 – 12,8 m pod terénem.

Všechny dokumentované piloty jsou vetknuty do pevného neogenního podloží a probíhají měkkými polohami vyskytující se ve vrstvách navážek, náplavů, sprašových hlín až jílu (tj. v prostředí, ve kterém byly geofyzikálními metodami vytipovány potenciální smykové plochy).

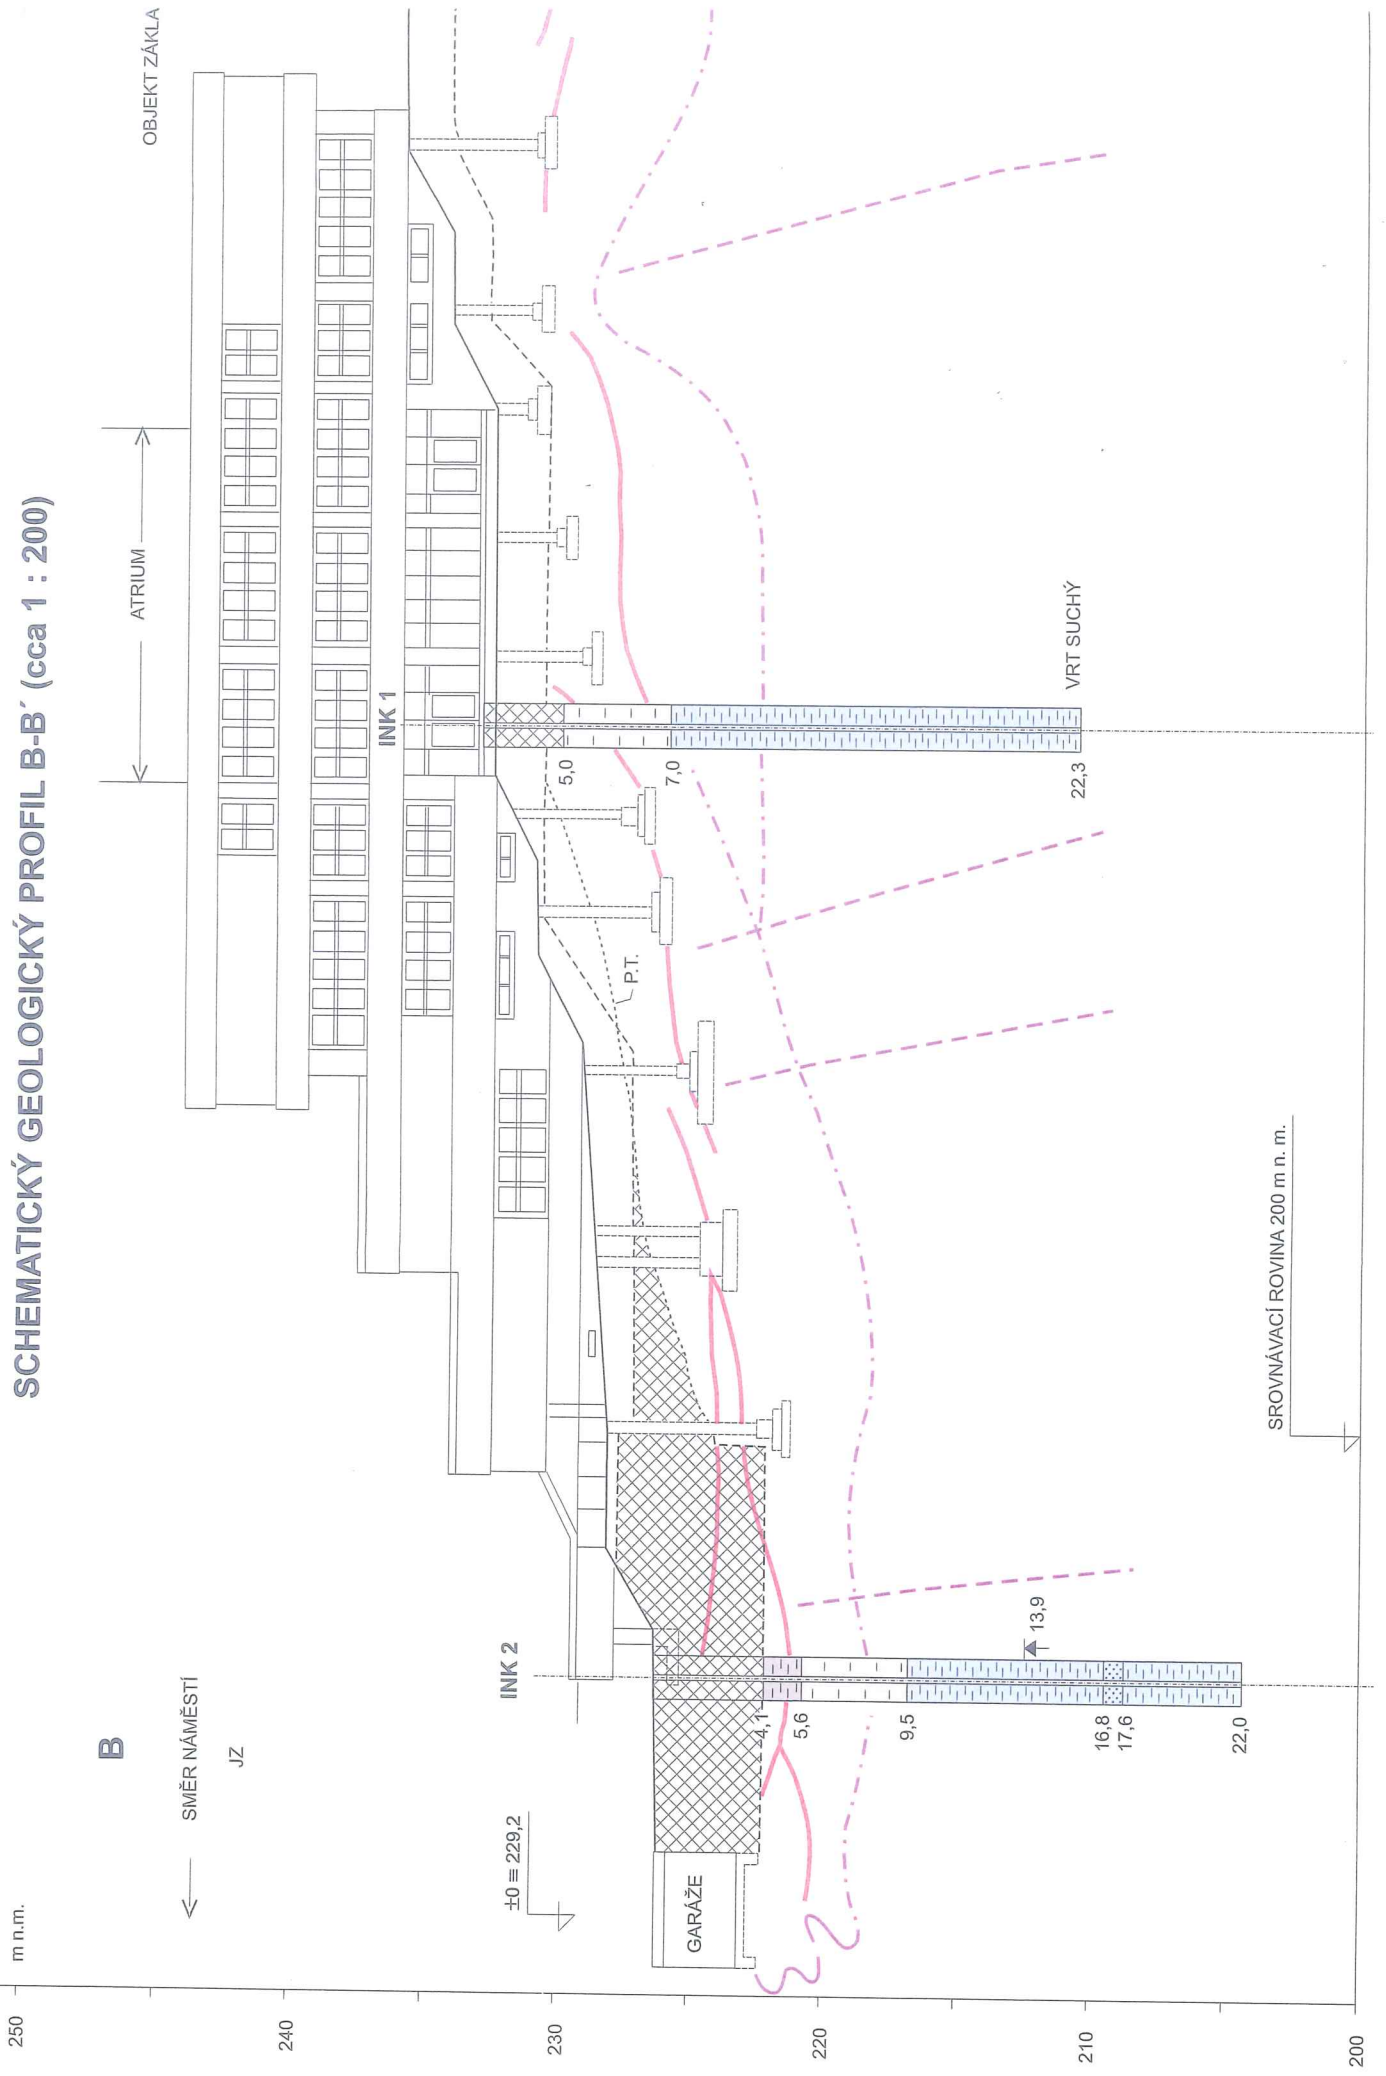
SCHEMATICKÝ GEOLOGICKÝ PROFIL B-B' (cca 1 : 200)

Geologické poměry zkonstruované podle provedených inklinometrických vrtů INK 1, INK 2 a INK 3 jsou orientačně uvedeny ve schematickém profilu B-B' v přibližném měřítku 1:200. V profilu se vycházelo z obrázku č. 7 ze závěrečné zprávy o geofyzikálním a geotechnickém průzkumu (KOLEJ CONSULT & servis spol. s r.o., 2012), kde je zkonstruován i předpokládaný průběh smykových ploch. V profilu je orientačně vykreslen i původní tvar školní budovy před její současně prováděnou úpravou. Nejsou zde vykresleny projektované úpravy pro zajištění stability svahu, ani archivní průzkumné sondy. Profil B-B' je primárně určen pro další případné orientační hodnocení inklinometrického monitoringu.

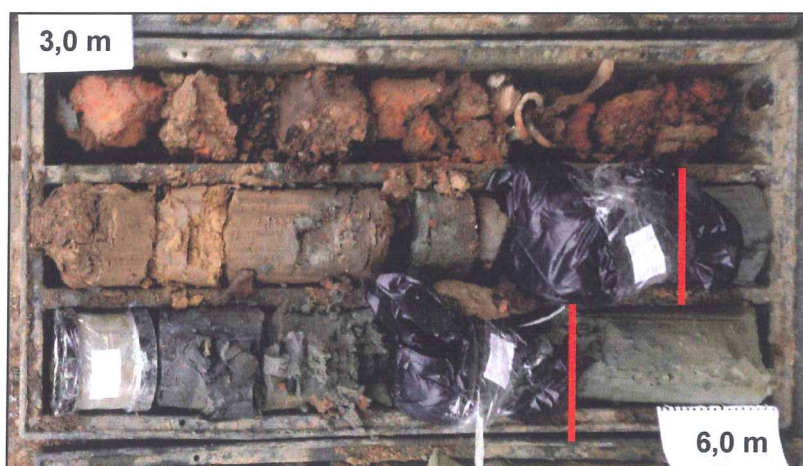
4,9 – 5,6 m Bahnitý náplav,
 šedočerný jíl,
 slabě
 zapáchající,
 měkký!

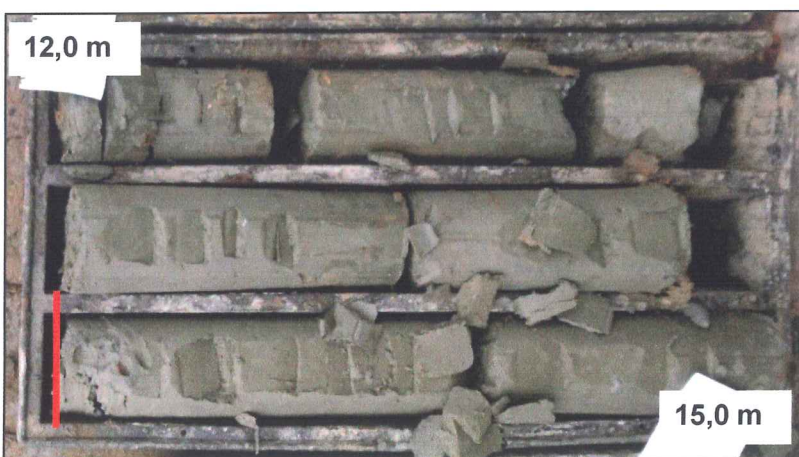
14,0 m Naražená hladina
podzemní vody

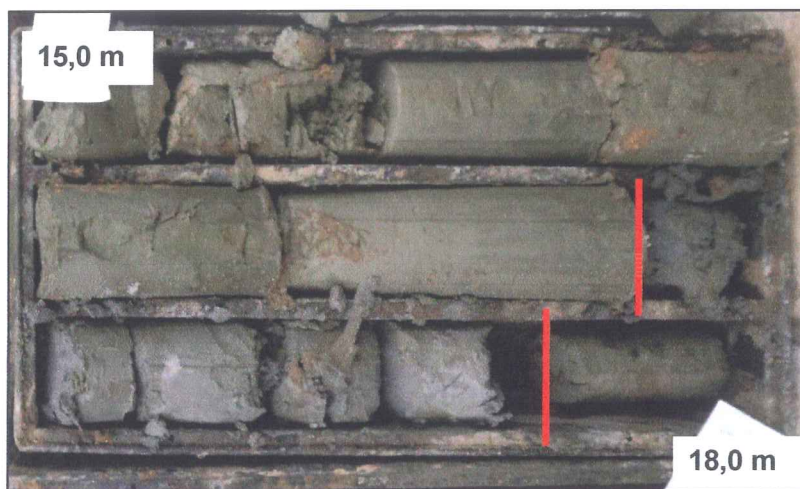
16,8 – 17,6 m Jemnozrnný
prachovitý
písek,
zvodnělý

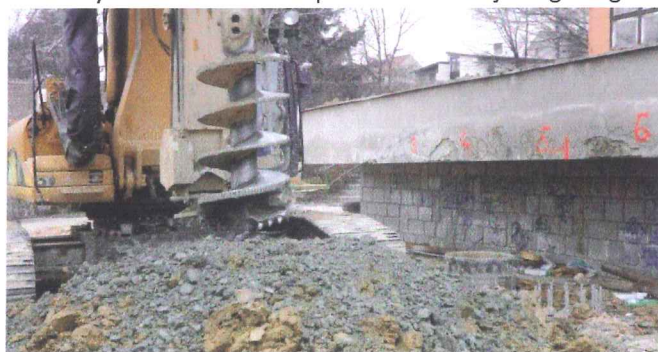
Vrtná souprava po posledním návrtu do
 hloubky 12 m, vrtné jádro tvoří jíł šedé barvy

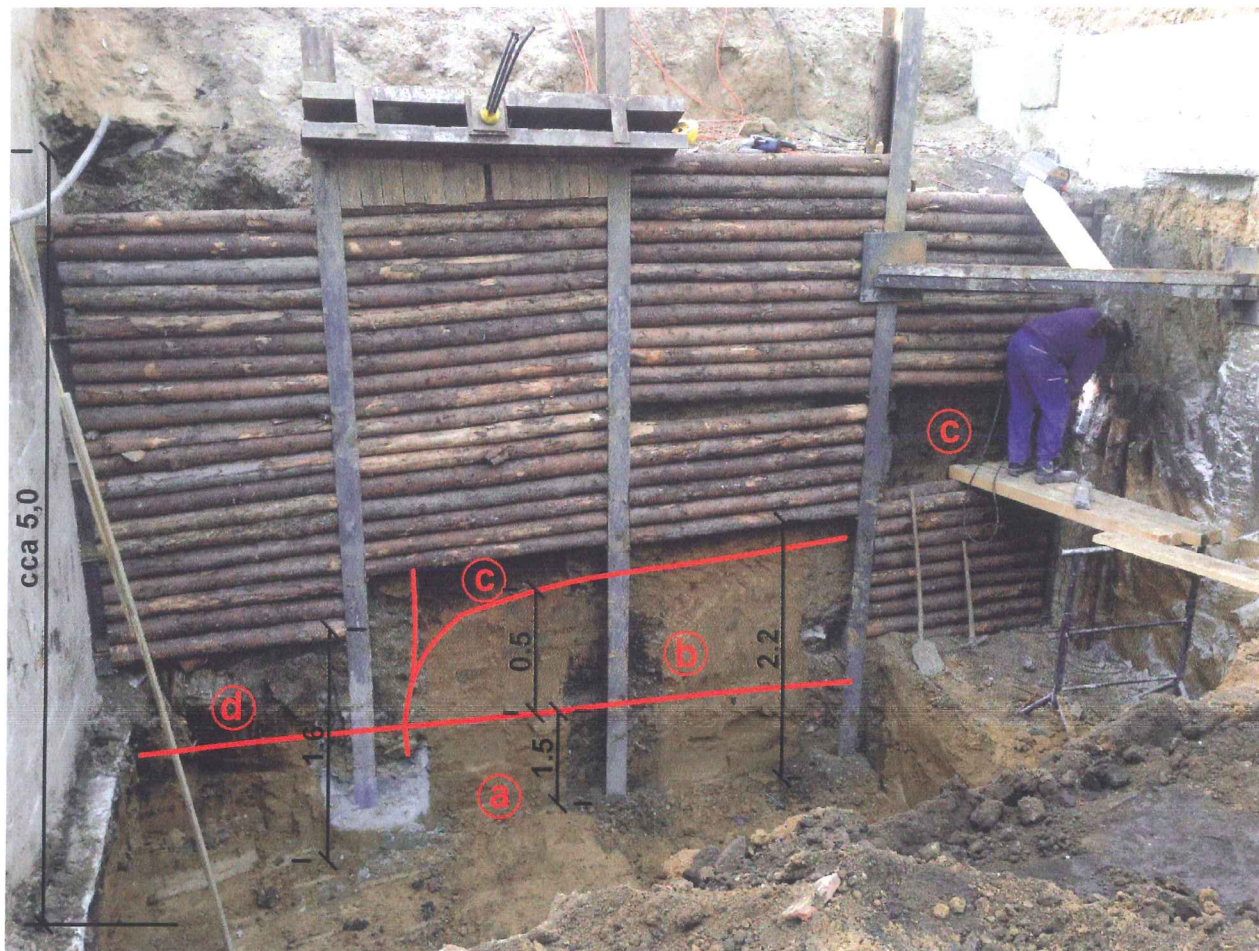
GEOLOGICKÁ DOKUMENTACE	Objekt, část	Datum dokumentace	Dokumentoval
IO 02	Startovací jáma	31.3.2014	ČERNÝ

- (a) Sprašová hlína, světle hnědá, měkce tuhá (Ic cca 0,5 - 0,6)
- (b) Sprašová hlína, hnědá, tuhá, s drobnými žilkami CaCO_3
- (c) Hlína temně hnědá, tuhá až pevná, navázka?
- (d) Navázka charakteru písčité hlíny s úlomky stavebního odpadu, tmavě hnědá, pevná

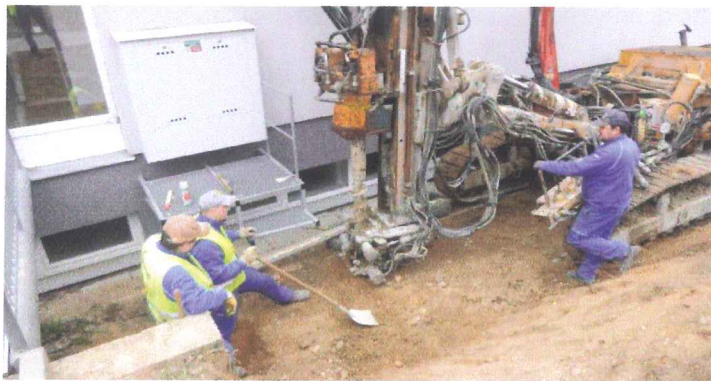
vrtání záporny Z34

Mikrozápora byla do hl. 3,0 m provedena v navážkách hlín, štěrkopísku a stavebního odpadu, níže až do hloubky 5,0 m v měkkém a tuhém prachovitém jílu šedozelené barvy. Podzemní voda nebyla zastižena.
