Stavebně-technický průzkum síla Šlapanice, parc. č. 1893/2

Město Šlapanice
Masarykovo náměstí 100/7
66451 Šlapanice

Stavební huť VIA VETERE, z.ú.
Desátkova 120/6
623 00 Brno – Kohoutovice
IČ: 04742001

2021 Brno

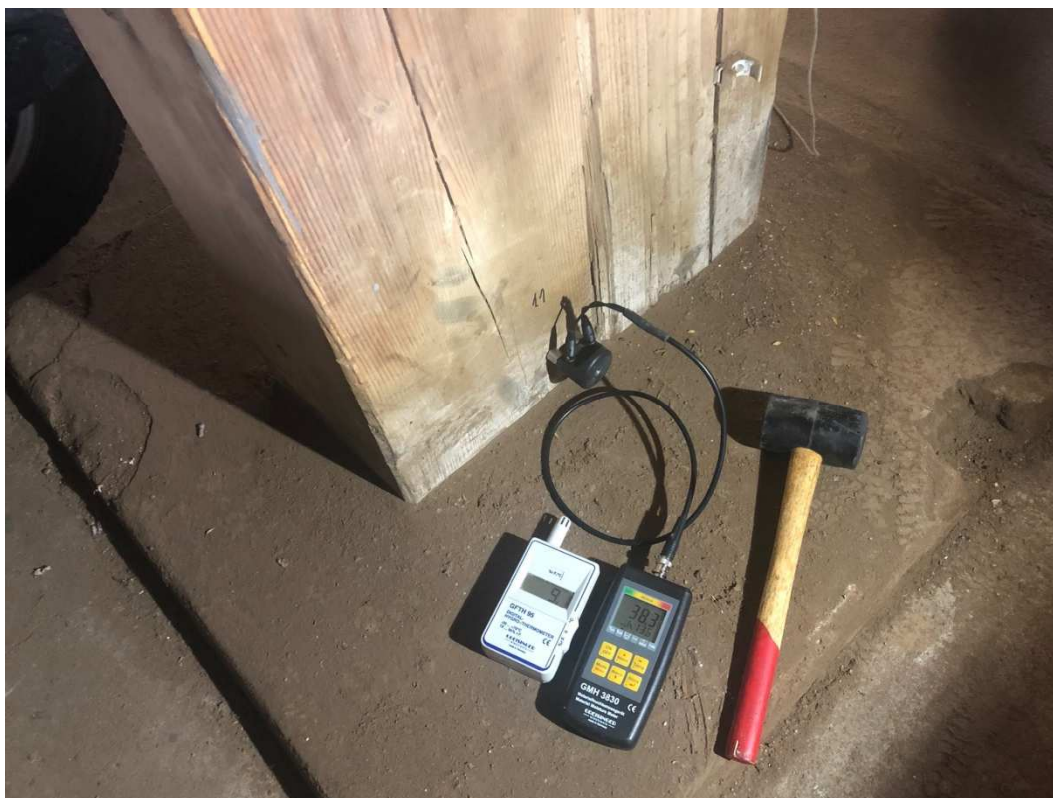
Foto č. 1 Měření vlhkosti bodu 1.1 (27.3.2021)

Místo měření	Vzduch		Dřevo	
		Teplota [°C]	Rh [%]	Vlhkost [%]	Hodnocení
1NP					
1.1	Sloup	+ 10,1 °C	53,0 %	38,3 %	
1.2	Stropní trám	+ 8,7 °C	60,0 %	14,4 %

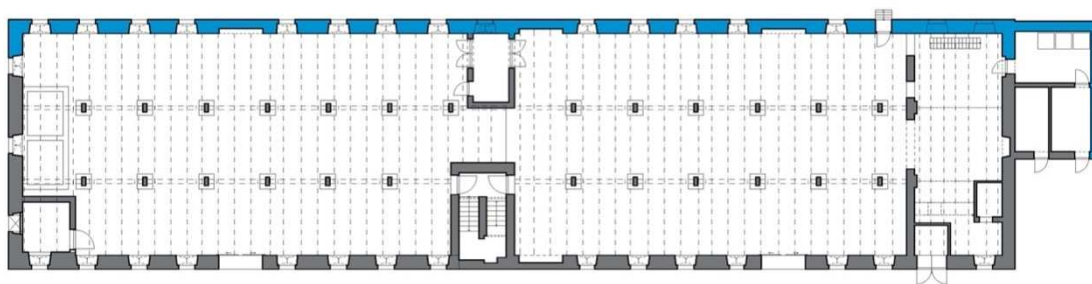
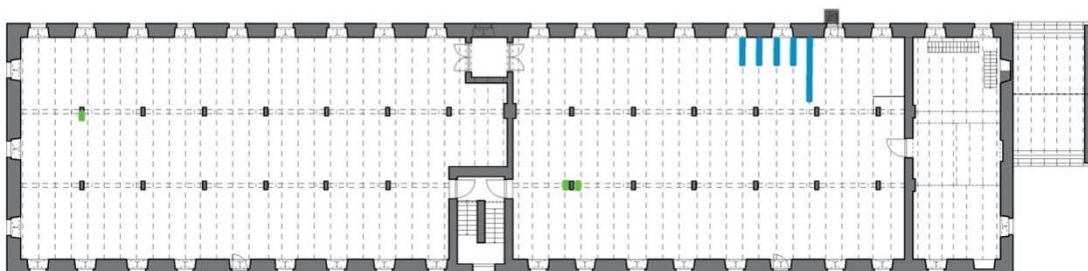
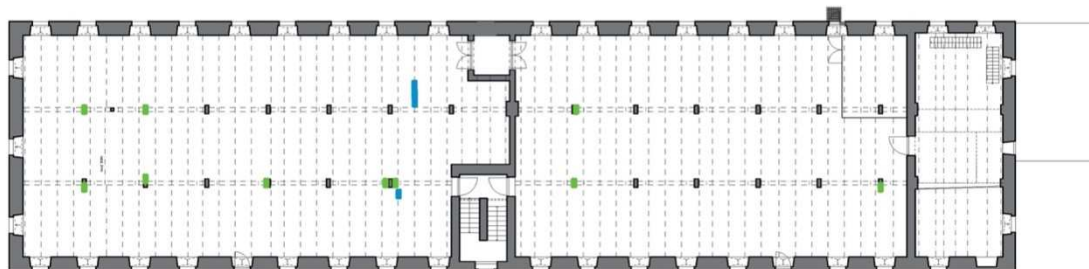
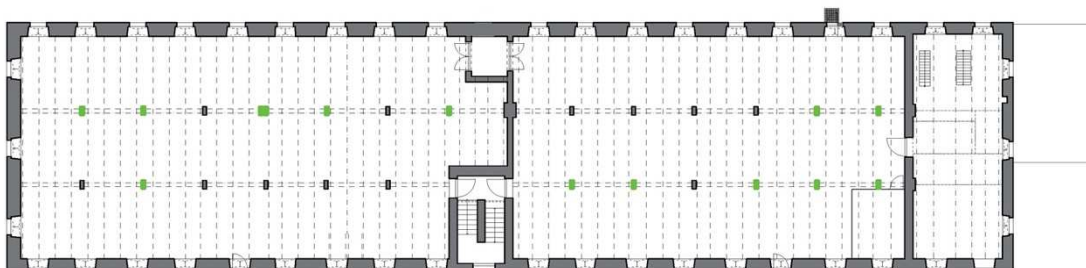
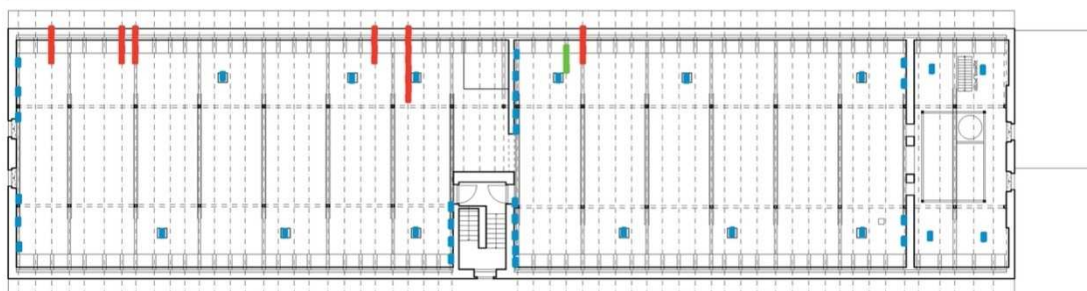
Obrázek 8. Jednotlivá podlaží s vyznačením poškození

- **Dřevokazné houby**
 - Nebylo nalezeno
- **Dřevokazný hmyz (zelená barva)**
 - Bylo nalezeno několik prvků (sloupů) napadených Tesaříkem Krovovým (Hylotrupes Bajulus). Toto napadení bylo již delší dobu neaktivní, a tudíž dle našeho názoru neohrožuje funkčnost dřevěné nosné konstrukce.
 - Na několika místech bylo rovněž nalezeno napadení červotočem. Jednalo se výlučně o prvky dubových roznášecích trámů na sloupech v jednotlivých patrech.

- Působení vlhkosti bylo na dřevěných konstrukcích zjištěno na několika místech:
 - V okolí otvorů ve fasádě – pravděpodobně otevřením otvorů a vniknutím srážkové vody;
 - V ploše patra na podlaze, bez návaznosti v dalších nebo nižších patrech – pravděpodobně v důsledku provozu v minulosti;
 - V místě oken v střešním plášti – v důsledku použití nevhodného materiálu pro vrstvu pojistné hydroizolace pod skládanou krytinou (byla použita parozábrana namísto difuzně otevřené pojistné hydroizolace) a její degradací působením UV záření.
 - V místě napojení skládané krytiny na štitové zdi – v důsledku absence klempířských ukončovacích prvků, co bylo zjevné i při pohledu z interiéru.
 - V místech paty sloupů byla naměřena velmi vysoká vlhkost (bod 1.1), ta byla dodatečně verifikována dalšími body (1.6 a 1.7) a bylo potvrzena zvýšená vlhkost dřeva v blízkosti podlahy.

- V rámci průzkumu krovu byly nalezeny starší zásahy do krovu (protézy krokví), které dokumentují místa starších poruch.

- Za nejkritičtější nedostatek krovu považujeme absenci klempířských prvků v místě napojení na štítové zdi. Tento nedostatek je vhodné odstranit mezi prvními, ideálně v horizontu 1-2 roku.
- Za rovněž závažný nedostatek považujeme záměnu pojistné hydroizolace krovu (správně má být použita difusní folie) za parozábranu. Táto by měla být časem určitě vyměněna za výrobek

k tomu vhodný. Navzdory špatnému použití parozábrany, však tato zabraňuje vniknutí srážkové vody do prostoru půdy a tudíž není nutné přistoupit k výměně okamžitě v celé ploše. Je však nutné co nejrychleji opravit tuto vrstvu v místě oken a opravu již provést vhodným materiálem, protože působením UV záření je parozábrana již natolik degradovaná, že z ní zůstala jenom výztužná mřížka.

- Doporučujeme entomologický průzkum pro zjištění rozsahu poškození červotočem a jeho aktivity.

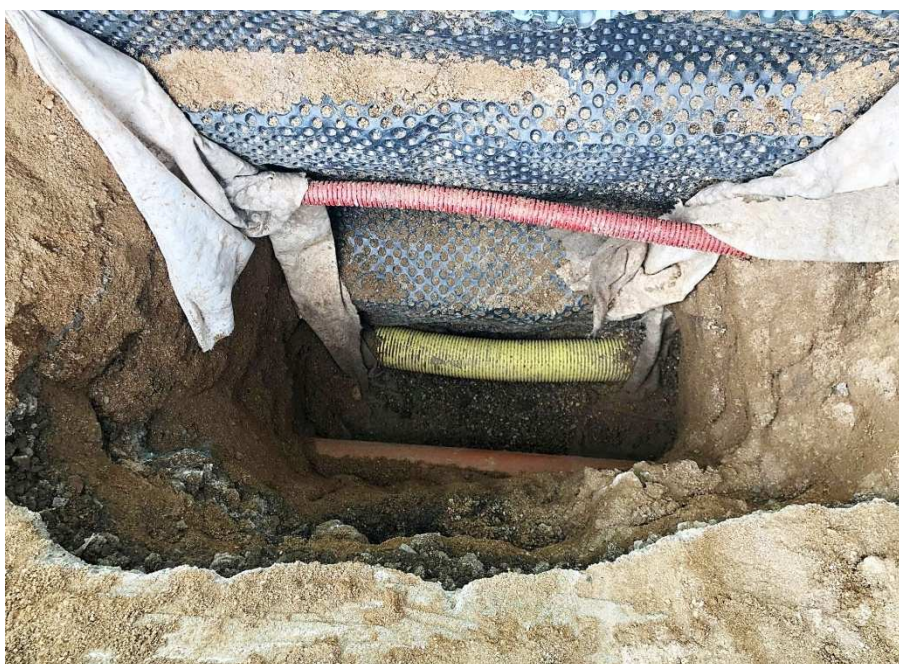
Foto č. 37 Kopaná sonda č.1

Byla provedena na západní straně objektu ze strany exteriéru. Upravený terén se nachází přibližně 420 mm nad rovinou podlahy 1.NP. Na této straně objektu je na stěnu připevněna nopová folie s geotextilií a v hloubce ca 780 mm od úrovně vnitřní podlahy a 1210mm od úrovně okolního terénu, je umístěna perforovaná trubka Ø 100 mm. Ve stejné výškové úrovni směrem od objektu vedle drenážní trubky probíhá kanalizační potrubí KG Ø 125 mm. Spád ani jednoho potrubí nebyl ověřován vzhledem k nízké vypovídací schopnosti měření na krátké vzdálenosti výkopu. Nopová fólie a perforovaná drenážní trubka byla pravděpodobně instalována z důvodu snížení vlhkosti obvodové stěny, ale provedení tohoto opatření je nesprávné a může působit problémy. Návrh opatření bude uveden dále v textu. V úrovni 800 mm od venkovního terénu probíhá ještě ochranná trubka kopoflex červené barvy Ø 50 mm a dle informací správce objektu zde vede blíže nespecifikovaný el. kabel. Hloubka sondy byla provedena do úrovně 1300 mm pod úroveň okolního terénu a bez poškození potrubí dál nebylo možno pokračovat. Konstrukce základu se v místě sondy 2x rozšiřuje. Jednou v úrovni 320 mm pod terénem (100mm nad úrovní podlahy) o 100 mm a podruhé v úrovni 820 mm od terénu (400 mm pod úrovní podlahy) o 200 mm. Hydroizolace byla patrná v úrovni zhruba 465 mm pod úrovní okolního terénu. Základ je proveden z lomového kamene uloženého do cementové malty, na jeho korunu je provedena asfaltová hydroizolace a následuje zdivo z pálených cihel.

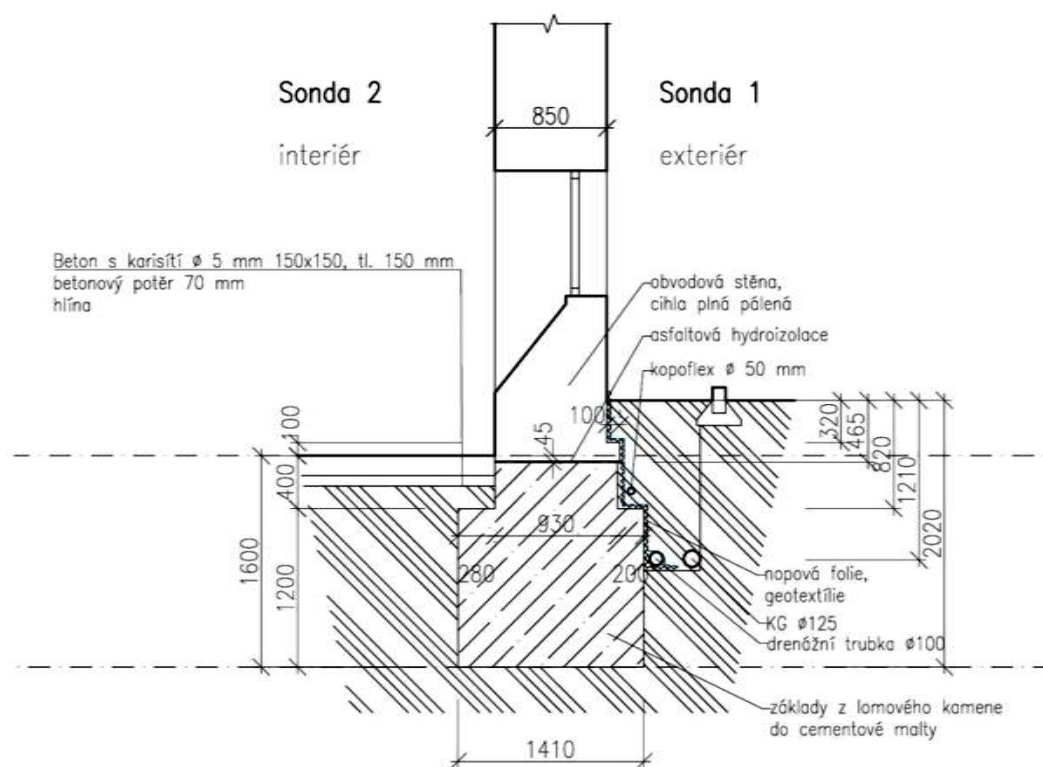
Místo pro tuto sondu bylo zvoleno z vnitřní strany objektu přibližně v místě sondy 1. Bylo zjištěno že konstrukce podlahy se skládá z betonového potěru přibližné tloušťky 70 mm provedeného přímo na hliněném terénu, na který byla provedena další vrstva betonu tloušťky 150 mm vyztužená kari sítí \emptyset 5 mm s oky 150x150 mm. Sonda byla provedena do úrovně základové spáry, která se nachází 1600 mm pod úrovní okolní podlahy 1.NP. Konstrukce základu se v hloubce 400 mm od okolní podlahy rozšiřuje o 280 mm. Ze sondy 1 a 2 lze pak odvodit šířka základu 1410 mm v úrovni základové spáry. Základová konstrukce je provedena z lomového kamene na cementovou maltu. Na základové konstrukci je v hloubce 45 mm pod úrovní podlahy 1NP vodorovná asfaltová hydroizolace, na které pokračuje obvodová stěna z plných pálených cihel.

Obrázek 10. Zakreslení tvaru základového pasu pod obvodovou zdí – odvozeno z kopaných sond č.1 a 2.

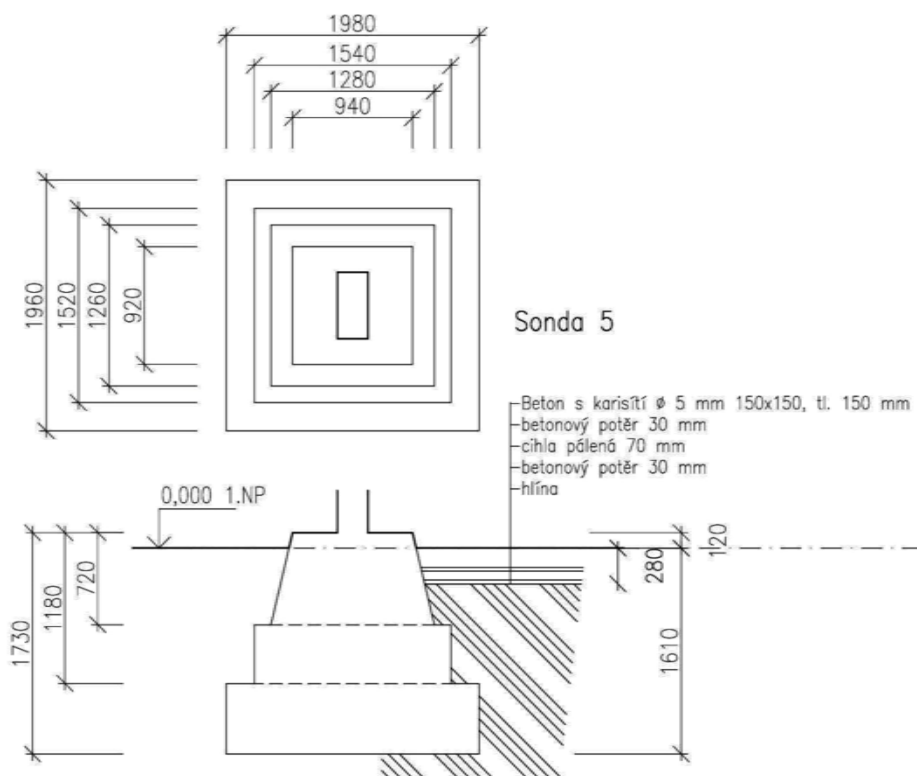
Umístění této sondy bylo zvoleno u základu pod nosným dřevěným sloupem. Úroveň základové spáry byla nalezena v hloubce 1610 mm pod podlahou 1.NP. Dřevěný sloup je uložen do betonového lože do hloubky 120 mm. V místě uložení je sloup ošetřen asfaltovým nátěrem. Z provedené sondy lze dovodit, že tvar základové patky je symetrický a má tvar dle obrázku níže.

Obrázek 13. Zakreslení tvaru základové patky pod vnitřním sloupem – odvozeno z kopané sondy č.5

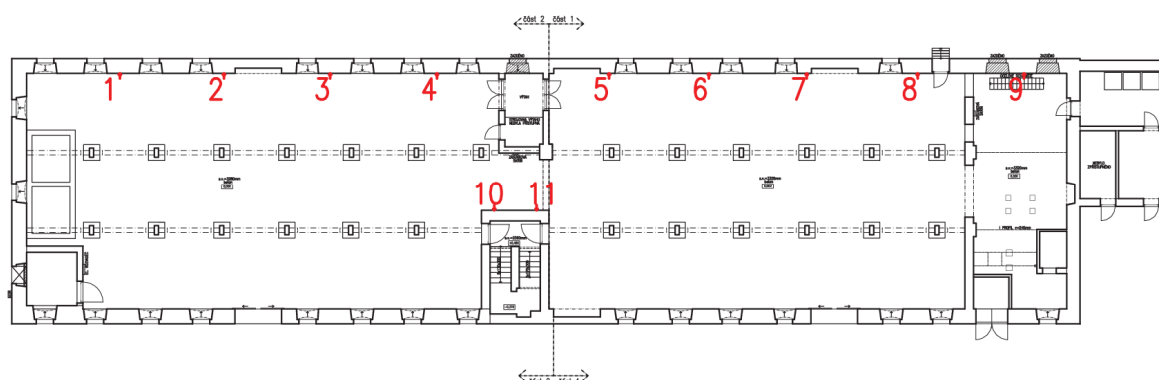
Obrázek 14. Zakreslení měřených bodů v půdorysu 1NP

výška měření	číslo pole										
[m]	1	2	3	4	5	6	7	8	9	10	11
0,1	6,1	6,3	6,8	6,2	6,7	5,9	7,3	7,6	7,9	12,1	10,7
0,75	4,9	5,2	5,6	4,9	5,3	4,8	5,8	6,5	6,8	7,6	7,1
1,2	4,1	4,4	4,8	4,1	4,5	4,0	5,1	5,3	5,7	6,2	5,9
2	2,9	3,0	3,1	2,8	2,9	2,7	3,2	3,4	3,6	3,6	3,3

Měření vlhkosti ukázalo, že skutečná vlhkost stěn je menší, než odpovídá vizuálním projevům na stěnách. Zejména západní obvodová stěna vykazuje mnohem větší poškození, než odpovídá naměřené vlhkosti. Důvodem může být to, že problémy s vlhkostí byly řešeny umístěním nopové fólie a drenáže na západní stěně objektu, a přes to, že toto opatření není provedeno zcela správně, je částečně účinné. Při současném účelu využití objektu, kdy není vytápěn a dochází přes otvorové výplně ke značnému provětrávání objektu, jsou vlhkostní poměry obvodových konstrukcí přijatelné. Ale pokud by mělo dojít ke změně užívání na pobytové místnosti, bylo by nutné provést sanaci vlhkosti a provést následující navrhovaná opatření.

Vzhledem ke stáří vodorovné hydroizolace obvodových konstrukcí lze očekávat, že již bude částečně degradovaná a nemusí svou roli plnit na 100%. Proto bude nutné provést dodatečnou vodorovnou hydroizolaci. Z nabízených možností se jako nejšetrnější jeví provést injektáž obvodových stěn pomocí vhodného injektážního prostředku. Z hlediska umístění by bylo nejvhodnější místo přímo nad hydroizolací, ale při vrtání je riziko poškození původní hydroizolace, která je ještě do velké míry funkční. Další vhodné místo injektáže je spára nad první řadou cihel nad hydroizolací, které je nejbližší k původní hydroizolaci. Zároveň s injektáží stěn je potřeba provést vodorovnou hydroizolaci podlah a napojit ji na úroveň injektáže. Pro správnou funkci celého systému je nutné upravit vnější stěny, kde na ně zemina přiléhá nad úroveň hydroizolace. Jedná se zejména o jižní stranu, kde je vodorovná hydroizolace pod úrovní upraveného terénu a hlavně o západní stranu, kde již v minulosti byla ke stěně vložena nopová fólie. Účinné řešení je provedení svislé hydroizolace stěny z místa min. 100 mm pod vodorovnou izolací stěny, až po 300 mm nad úroveň upraveného terénu, jak vyžaduje ČSN 730610. Vzhledem k architektonickému ztvárnění objektu a použití prvků režného zdiva na fasádě je vhodné zvážit snížení terénu kolem jižní a západní stěny pod úroveň vodorovné hydroizolace podobně jako na východní straně.

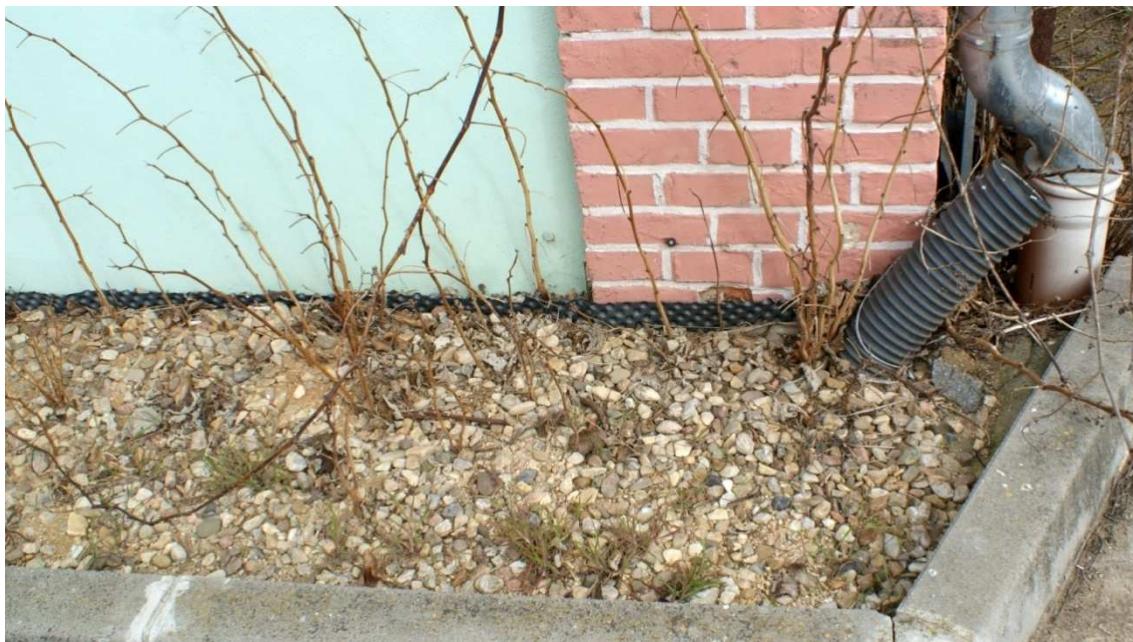
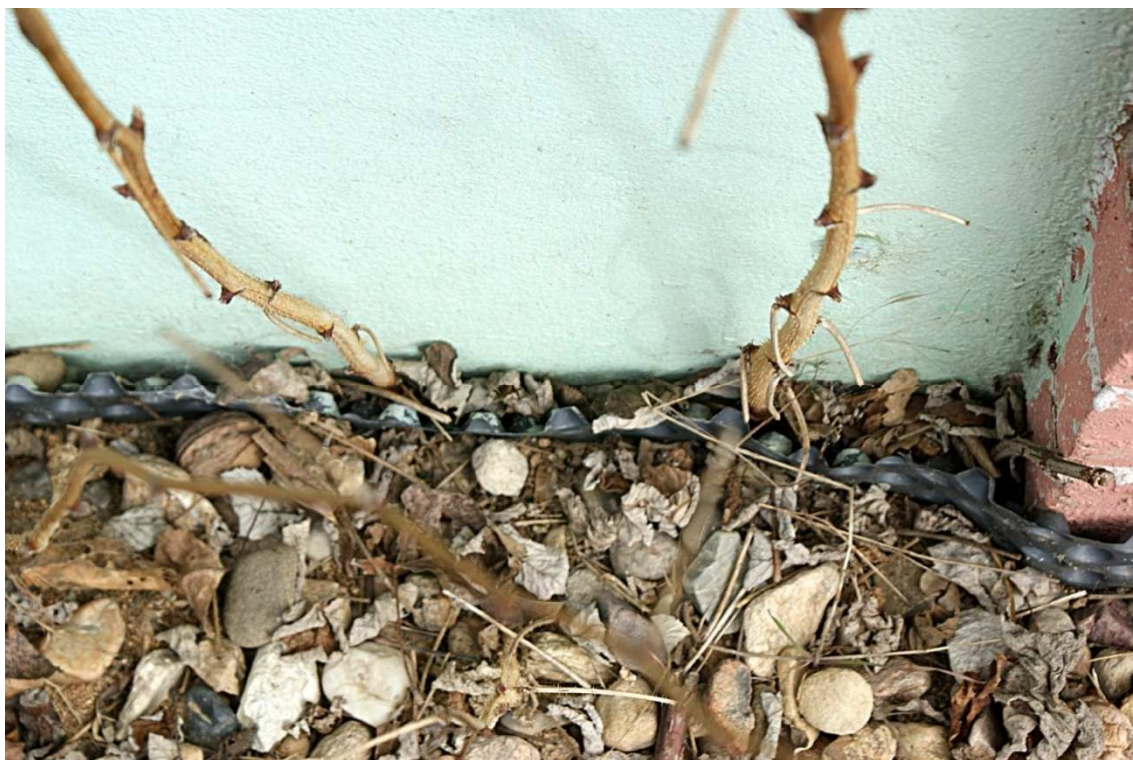
- U západní stěny je pod úrovní terénu vložena nopová folie, ale pod nopovou fólií chybí hydroizolace, nopová folie není ukončena lištou. V kačírku jsou rostliny, které prorůstají i za nopovou folii a mohou kořeny narušovat konstrukce objektu.

Foto č. 38 Ukončení nopové folie na rohu západní a jižní fasády.

Foto č. 39 Detail vegetace vyrůstající spoza nopové folie.

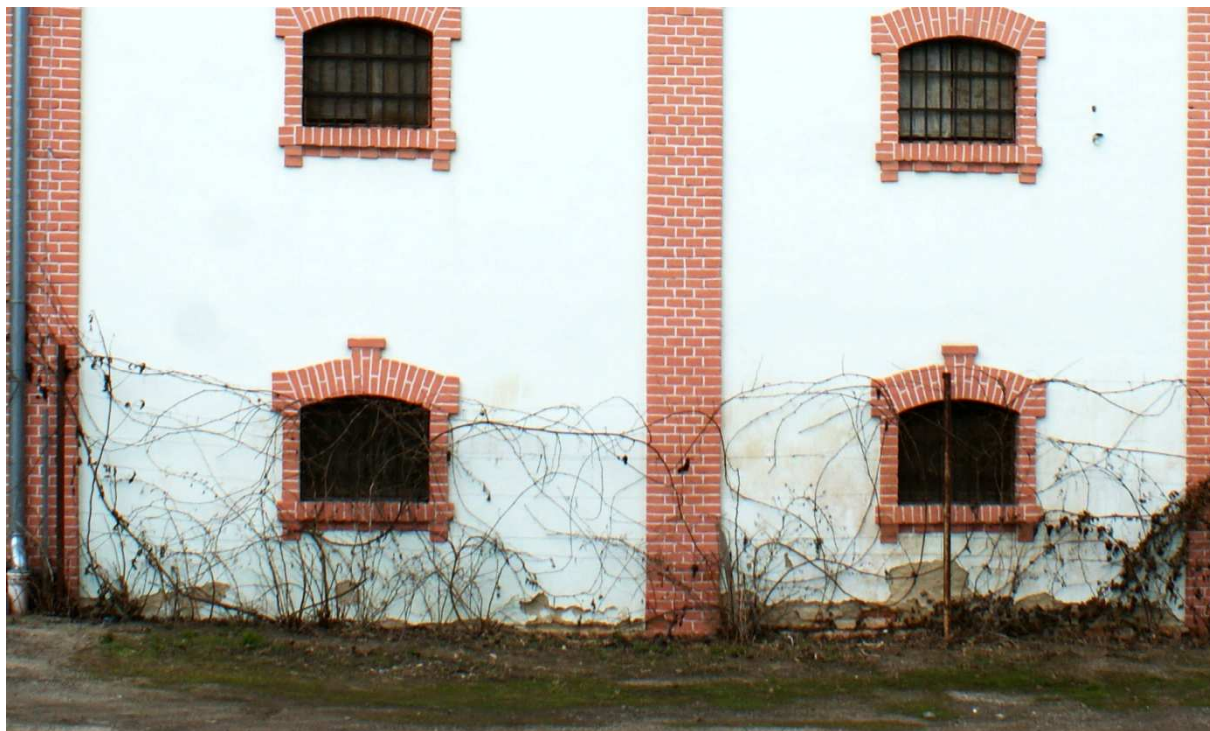
Foto č. 40 Pohled na jižní fasádu

- Na jižní straně je přilehlá zemina nad úrovní vodorovné hydroizolace stěny. Dochází k vlhnutí a degradaci omítky.

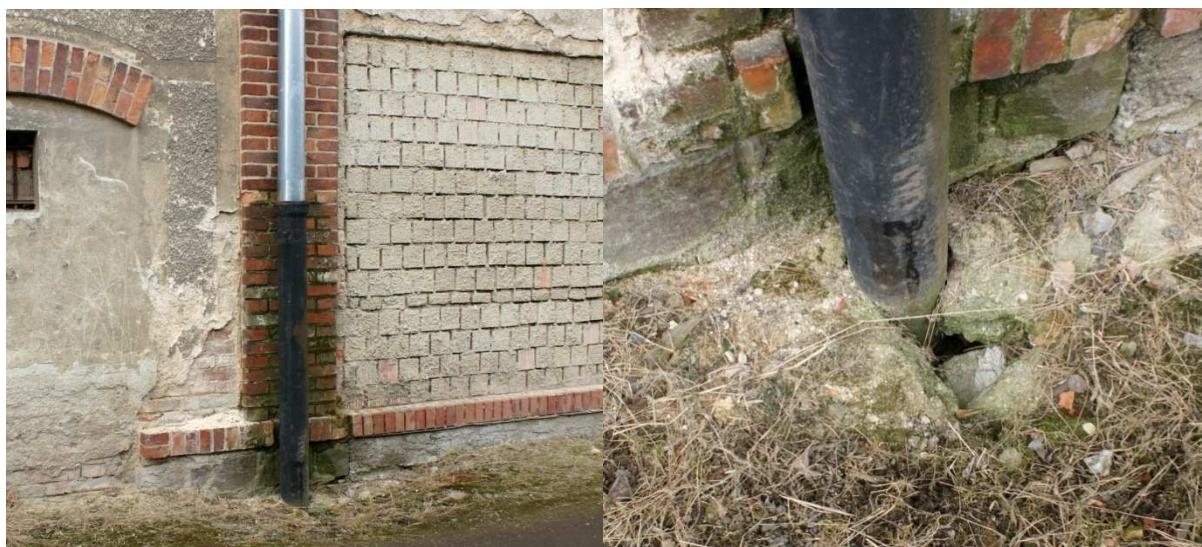
- Zaústění okapního svodu do litinové trubky na východní straně je provedeno chybně a dochází k zavlhání stěny. V místě, kde litinová trubka vstupuje do země je propadlý beton, což může svědčit o netěsnosti nebo ucpání trubky a úniku dešťové vody mimo kanalizaci, což může způsobovat podmáčení objektu a vymílání podloží.

Foto č. 41 Nesprávné napojení dešťového svodu, u napojení je patrné zavlhčení stěny.
