**ZPRÁVA O PROVEDENÍ  
STAVEBNĚ-TECHNICKÉHO PRŮZKUMU  
OBJEKTU NA KŘIŽOVATCE ULIC HUSOVA A HYBEŠOVA VE  
ŠLAPANICÍCH**

Datum: říjen 2020

Město: Šlapanice  
Ulice: Husova 1304/25  
Katastrální území: Šlapanice u Brna [762792]  
Parcelní číslo: 2418  
Výměra: 798 m<sup>2</sup>  
Účel stavby: Administrativní budova

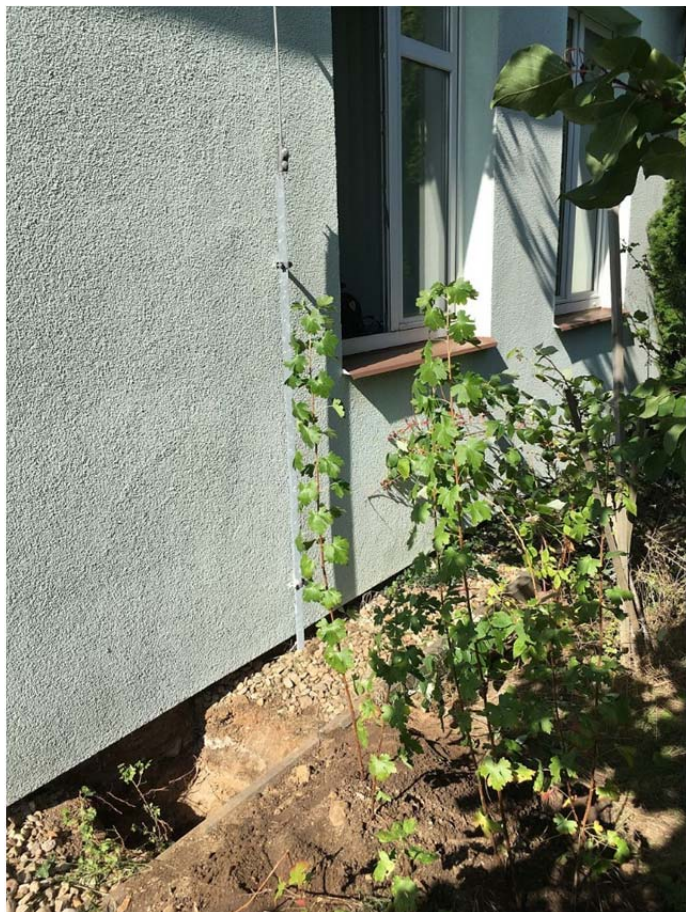
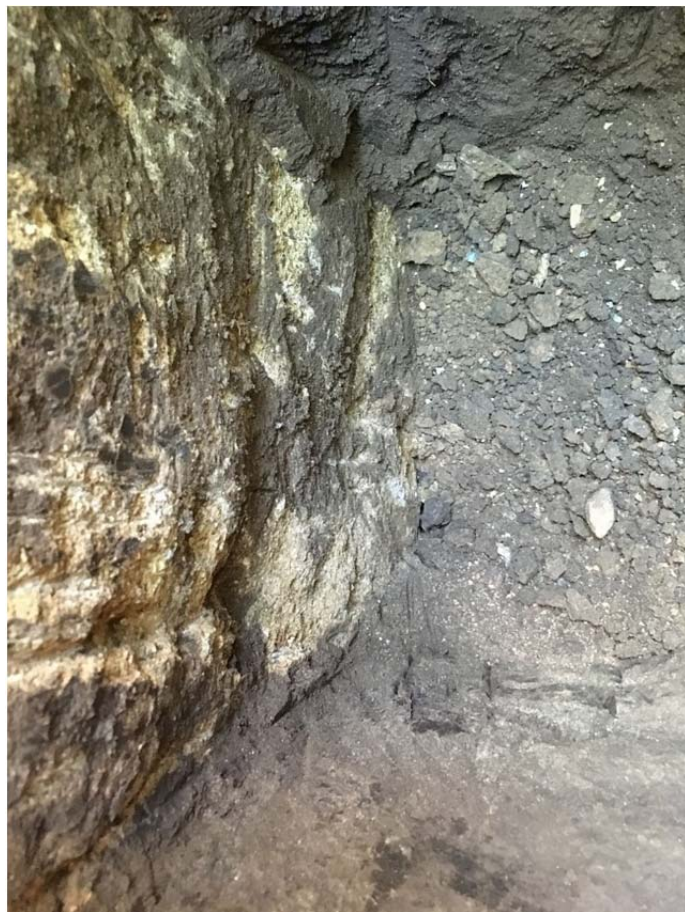
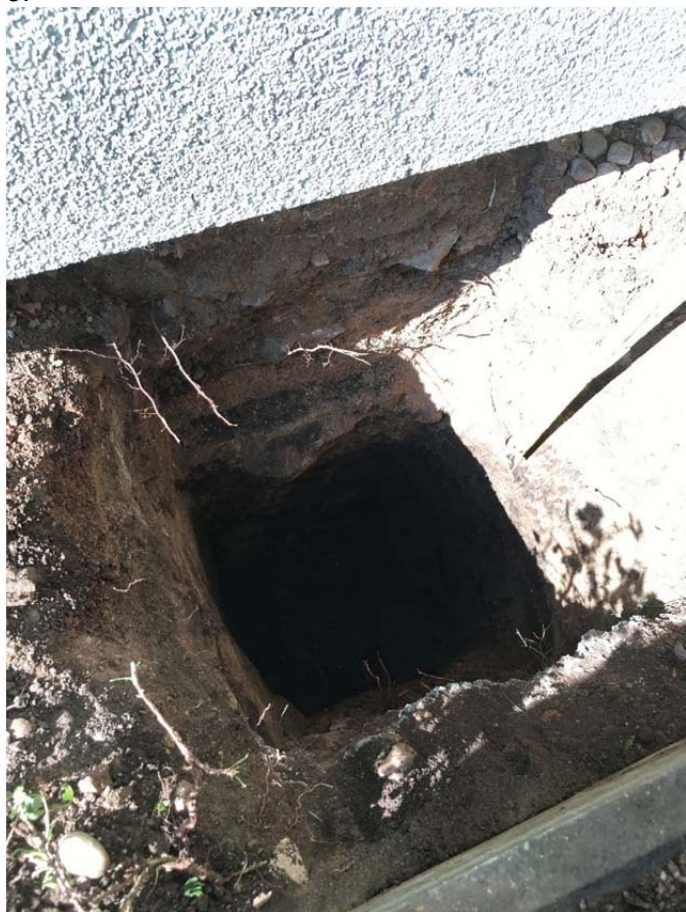
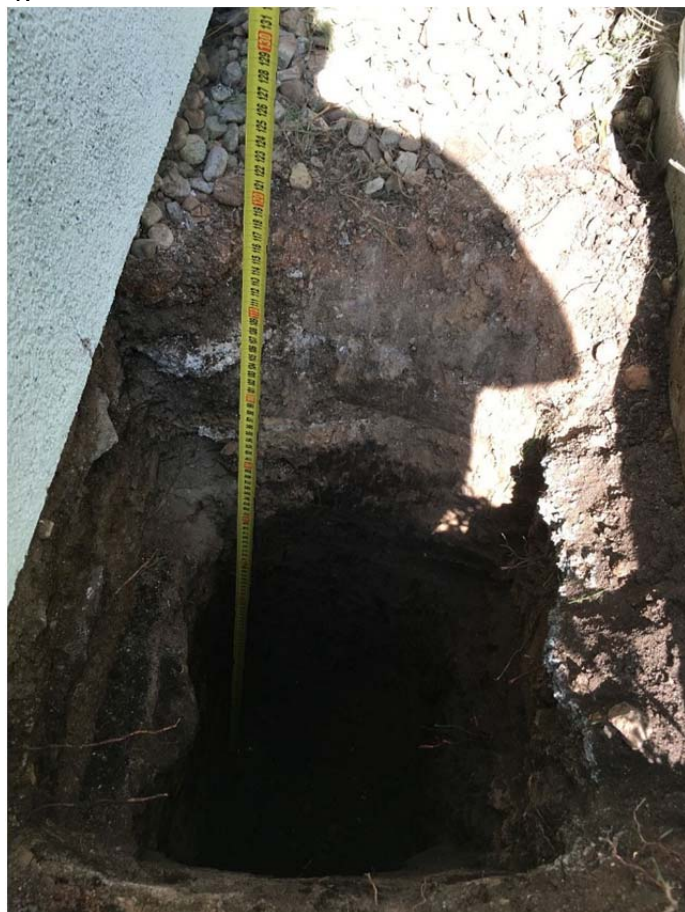
Hloubka základů byla zjištěna kopanou sondou S1 vedle objektu. Výška základových pasů je cca 115 cm, hloubka založení cca 1,1m pod upraveným terénem. (foto č. 1 – 4)

**Základy plní svoji funkci a pokud nedojde k jejich přetížení, např. nadstavbou, lze je i nadále využívat. V současné době nebylo prokázáno výraznější sedání objektu.**

**Při případné realizaci větší rekonstrukce by uvažované přetížení musel posoudit statik a případně navrhnout příslušná opatření.**

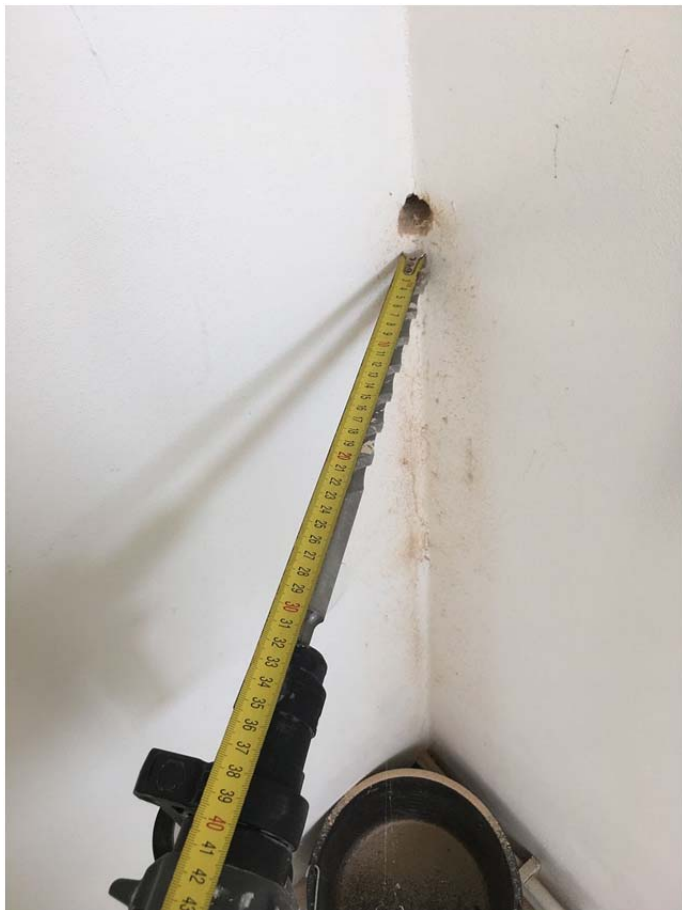
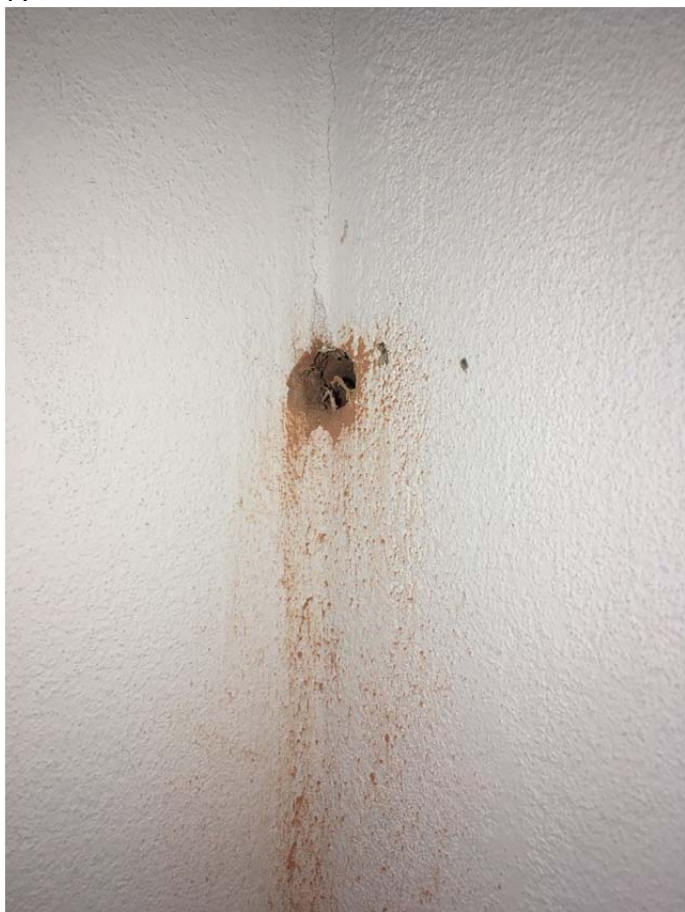
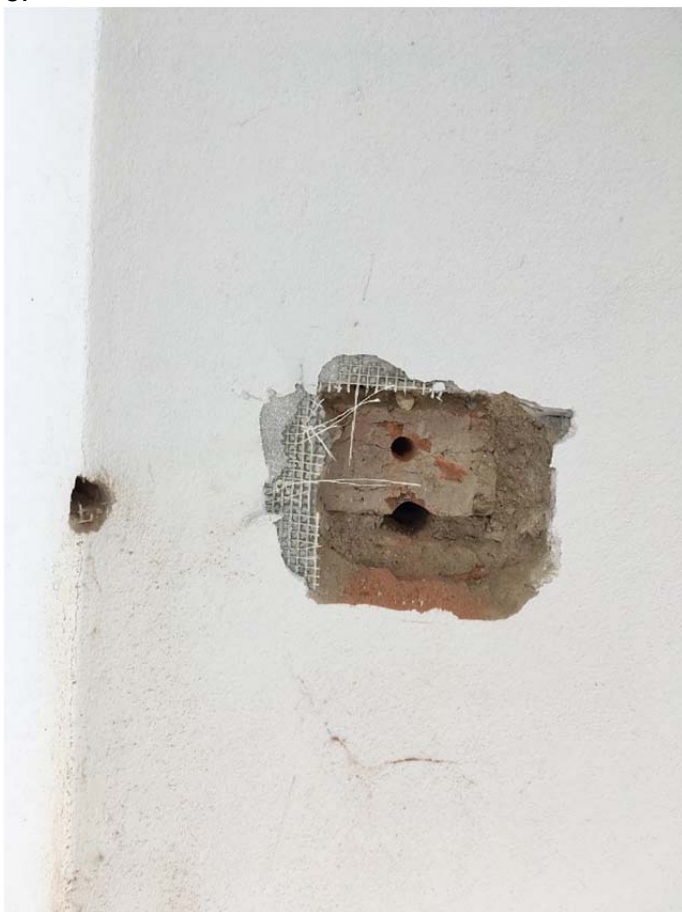
Bylo provedeno několik vrtaných sond plným vrtákem na čtyřech různých místech (S2-S5). Jejich poloha je zakreslena v půdoryse. (foto č. 6 - 8)

Svislé obvodové nosné konstrukce jsou provedeny z cihelného zdiva (cihla plná pálená), tloušťky převážně 450 mm na maltu pravděpodobně vápenocementovou nebo cementovou. Dodatečně zatepleno polystyrenem tl. 50 mm.

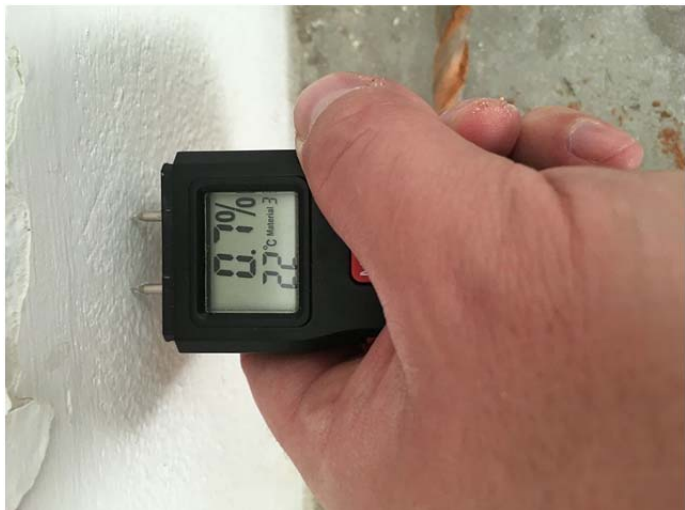
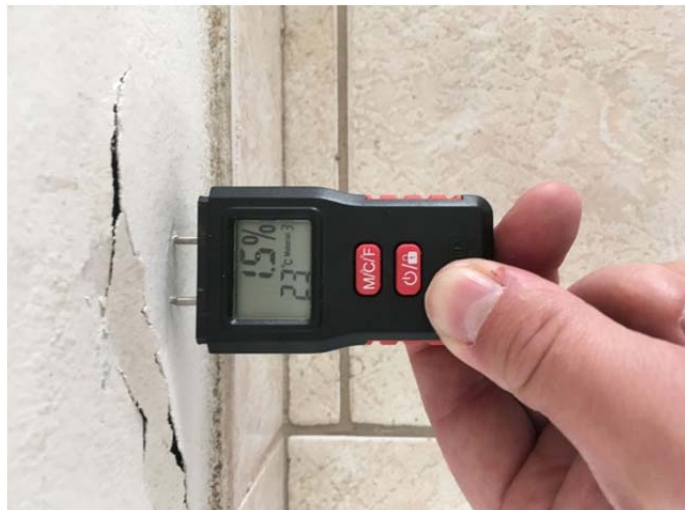
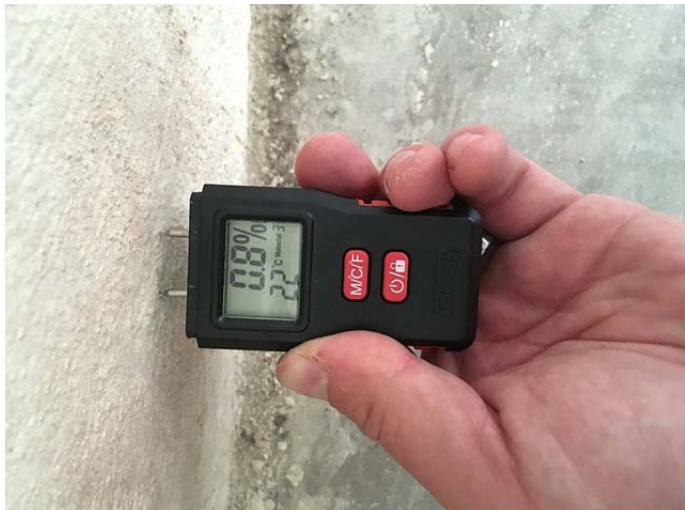
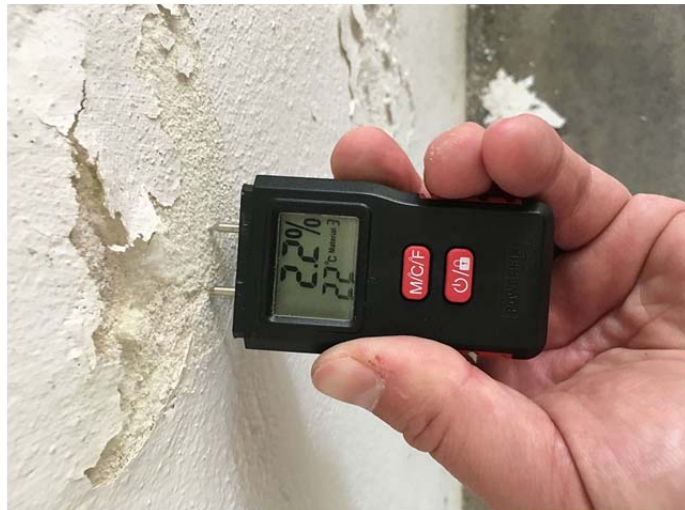
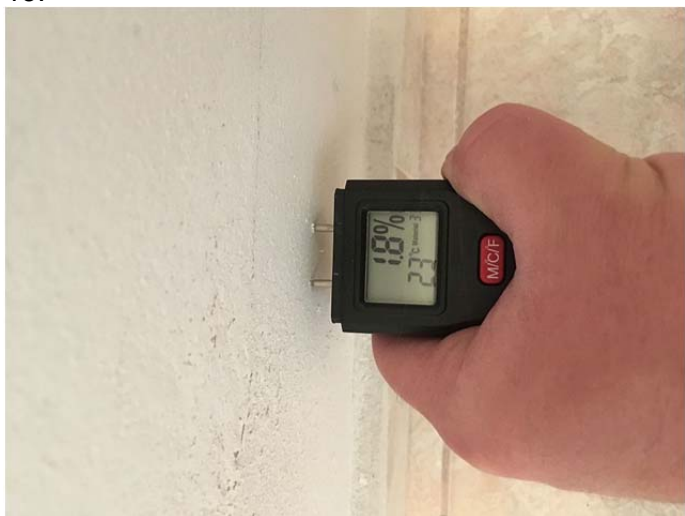
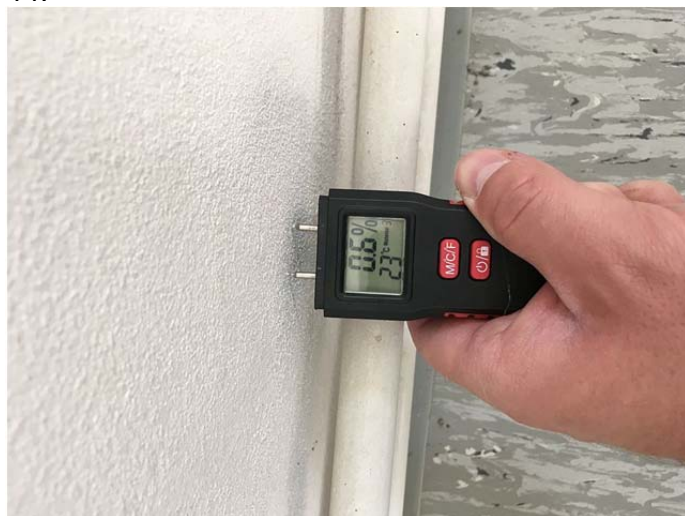
Na vnitřním i obvodovém zdivu jsou místy na omítkách u podlah patrné nevýrazné vlhkostní „mapy“ a loupe se malba. Naměřená vlhkost omítky svědčí o zvýšené hodnotě vlhkosti zdiva a pohybovala se v rozmezí 0,6-2,2 % (mezí hodnota pro omítku je 0,5-1 %). (foto č.9-14)

**Celkově je zdivo ve vyhovujícím stavu, nebyly zaznamenány žádné staticky závažné trhliny, pro další využití by ale bylo potřeba doplnit ještě průzkum o stav hydroizolací, vzhledem ke zvýšené vlhkosti v soklových částech objektu.**

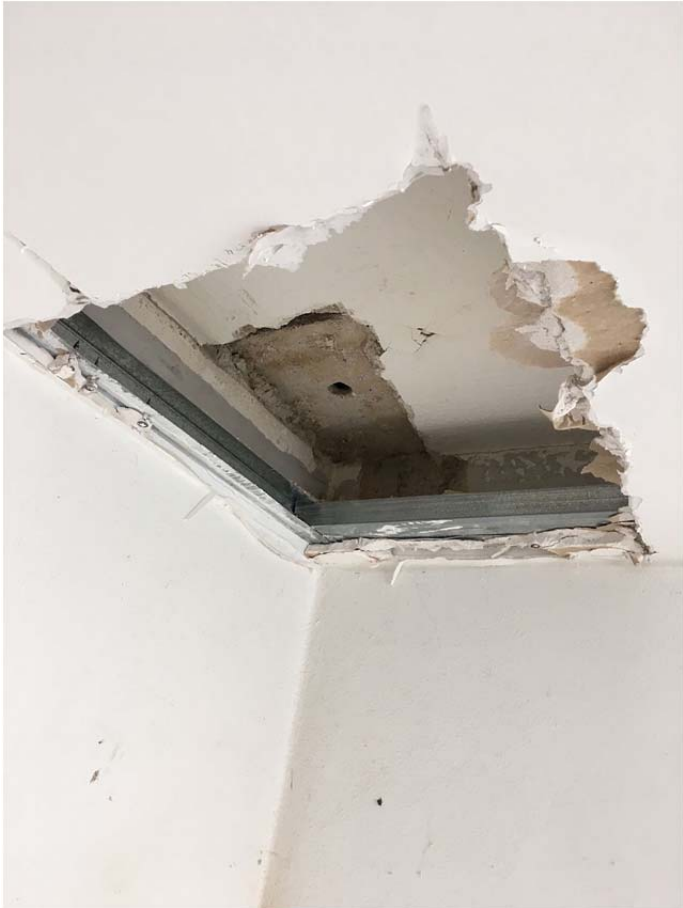
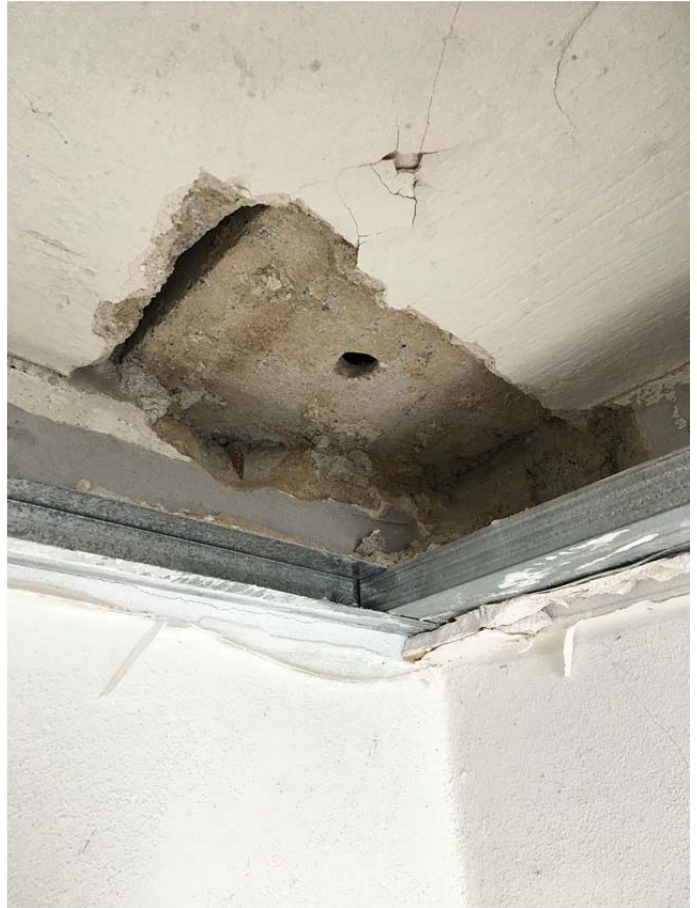
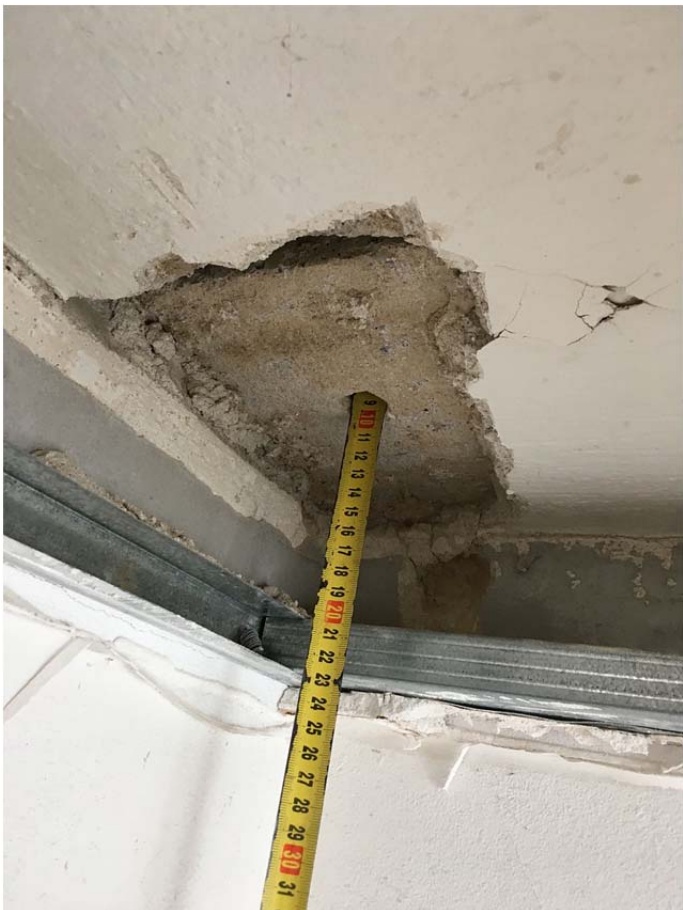
Byla provedena sonda S6 do stropní konstrukce. (foto č. 15-17)

Strop nad 1.NP je železobetonový, skládaný z ŽB prefabrikovaných dutinových panelů výšky cca 120 mm. Výztuž nebyla průzkumem zachycena. Stropní konstrukce nevykazují žádné vady ani poruchy.

Panely jsou skládány na ŽB věnec, s výztuží průměru 8 mm.

**Stropní konstrukce, pokud nedojde k jejich přetížení, lze i nadále využívat. Pokud by mělo dojít k jejímu přetížení v rámci nadstavby bude nutné ještě zjistit přesný typ panelů, vč. jeho vyztužení a následně posoudit statikem.**

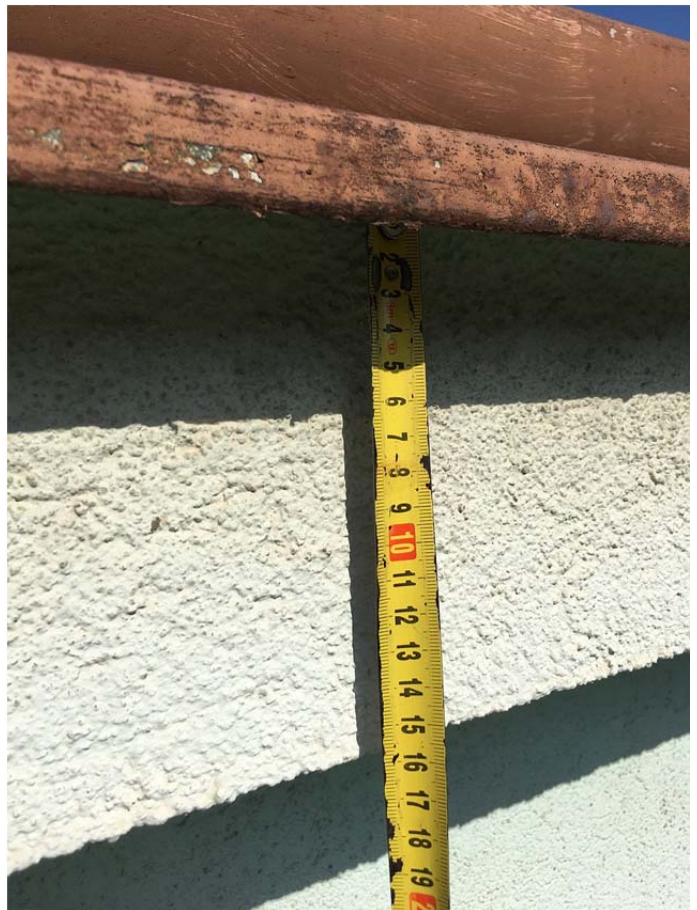
18.

**Vzhledem ke skutečnosti, že panely jsou zevnitř nad SDK podhledem dodatečně zatepleny polystyrénem (tl. 5 cm), lze předpokládat, že i zateplení střechy není z hlediska dnešních norem dostatečné a vyžadovalo by další zateplení. Doporučeno z exteriérové části, čímž by došlo k narušení střešního pláště. (foto č. 18)**

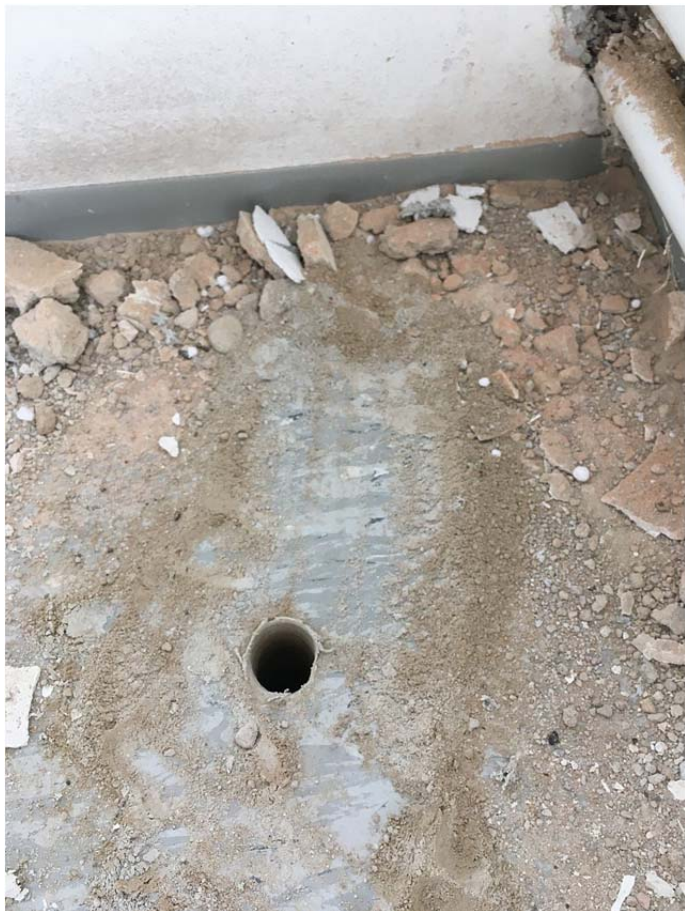
19.

Sonda S7 potvrdila absenci podkladního betonu i jakéhokoli zateplení podlahy. Skladba podlahy v tomto místě je cca 10 cm betonu a nášlapná vrstva linoleum. Hydroizolace nebyla sondou nalezena. Pod betonem byla zemina. (foto č. 19)

**Při případné realizaci větší rekonstrukce však bude pravděpodobně nutné, provést zateplení podlah, tedy stávající podlahy by bylo možné využít jako podkladní beton, provést hydroizolace, vč. podřezání (injektování) stávajících zdí, a přidání nové tepelné izolace do podlah. V tom případě ale pozor na stávající světlou výšku prostor!**

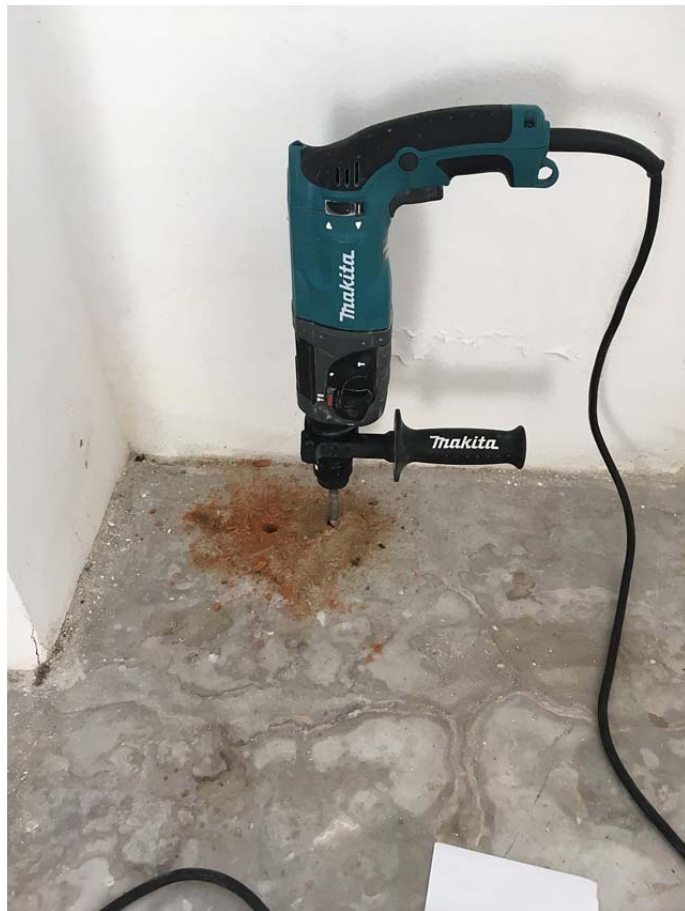
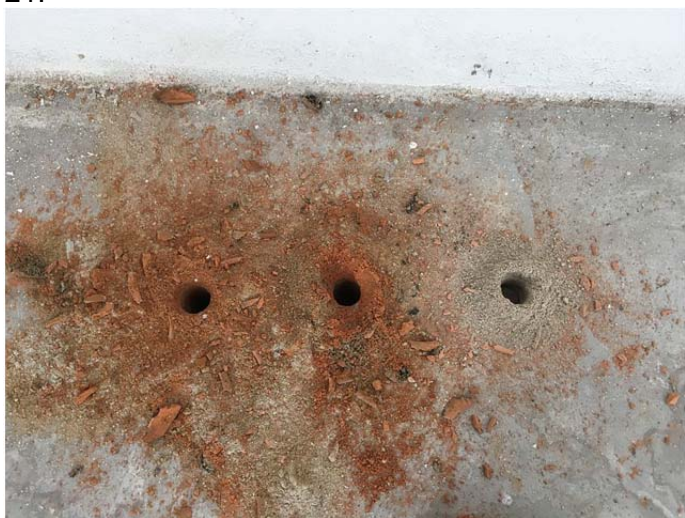
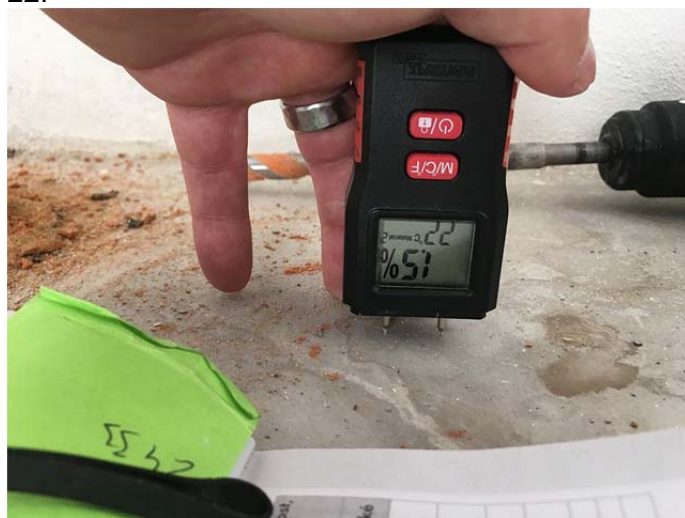
Sonda S8 prokázala 10cm betonové mazaniny, hydroizolační lepenku a cihlu plnou pálenou. Vlhkost cementového potěru u sondy S8 byla v pořádku. Naměřená hodnota byla 1,5 % (Mezní hodnota je 2-4 %). (foto č. 20-22)
