A.1 detailní situace lokality ICEC Šlapanice s.r.o.

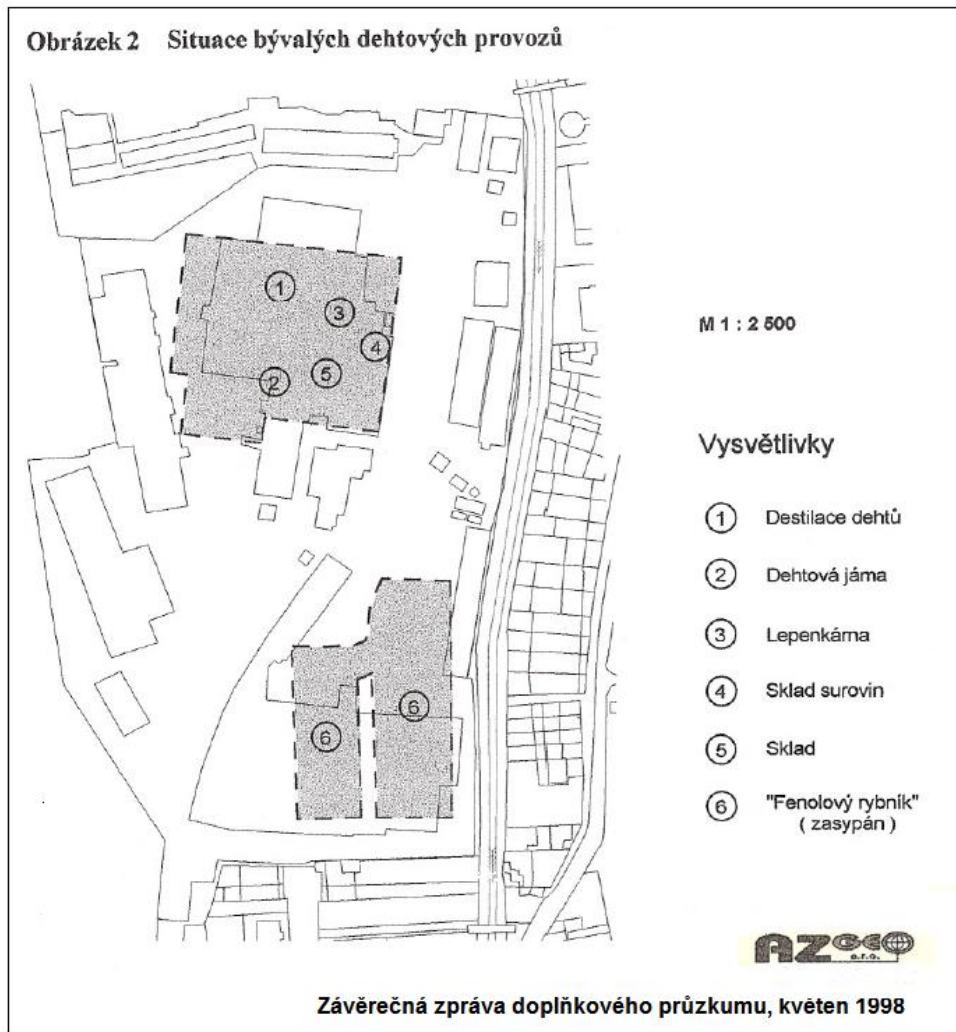
Obrázek 2 – primární zdroje kontaminace (AZ-GEO, 1998)

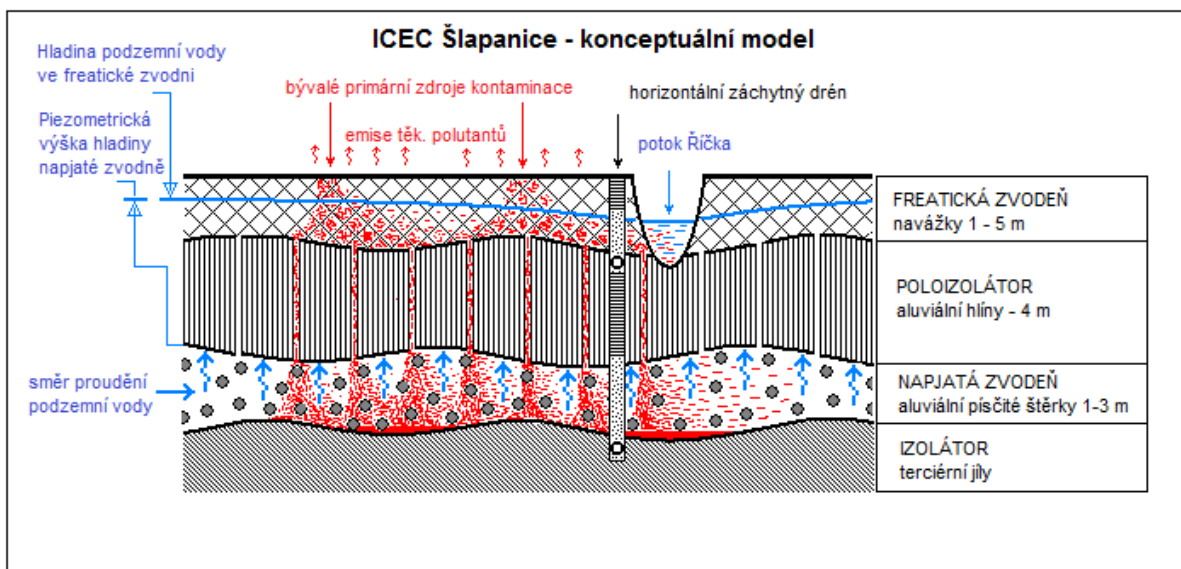
Obrázek 3 – konceptuální model lokality

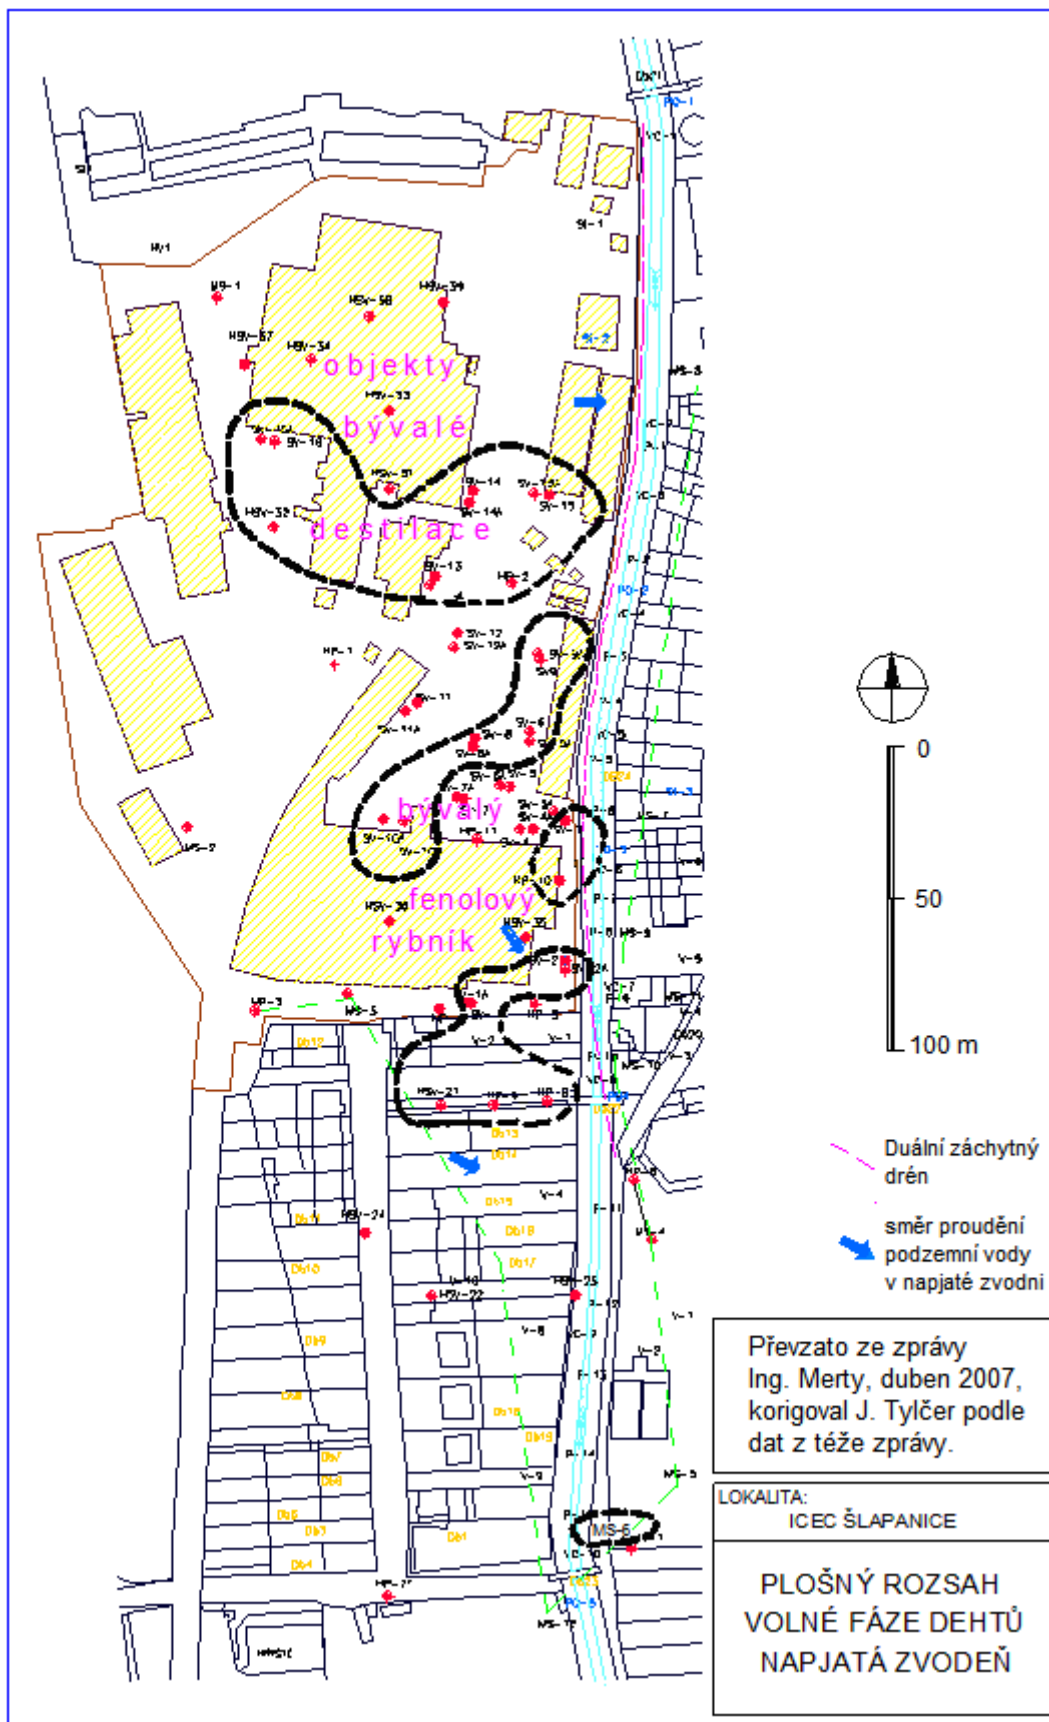
Obrázek 4 – rozsah volné fáze dehtů v napjaté zvodni, 2006 (Merta, 2007)

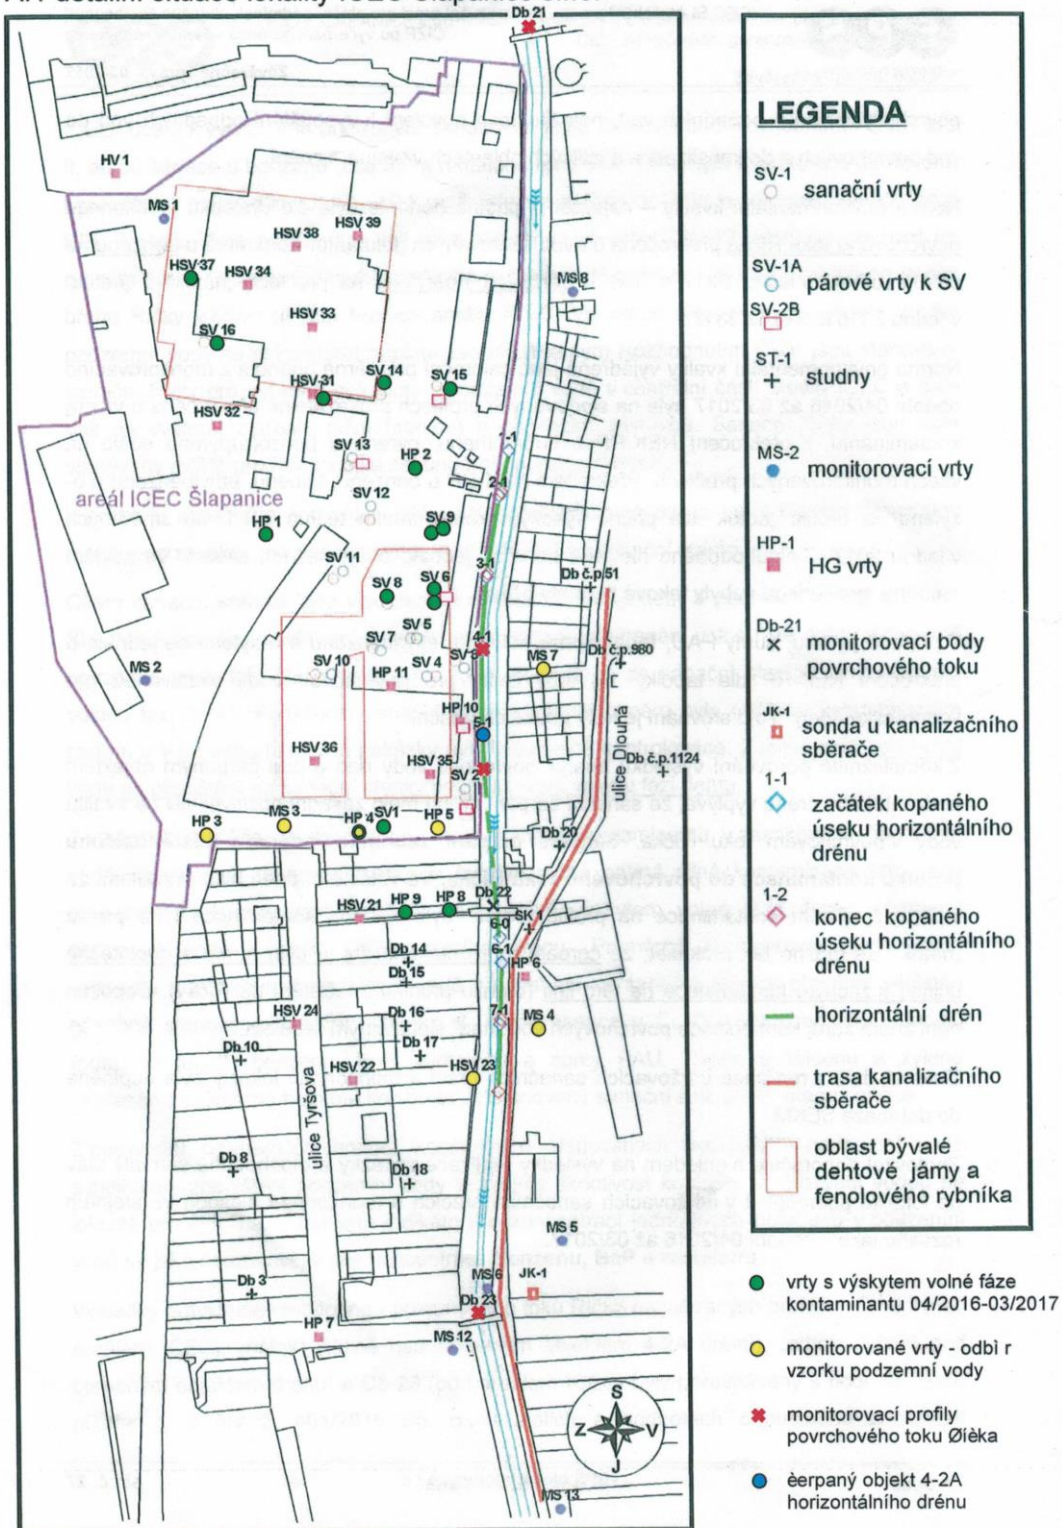
Obrázek 11 – rozsah volné fáze dehtů v napjaté zvodni, 2016 (EPS Biotechnology, 2017)

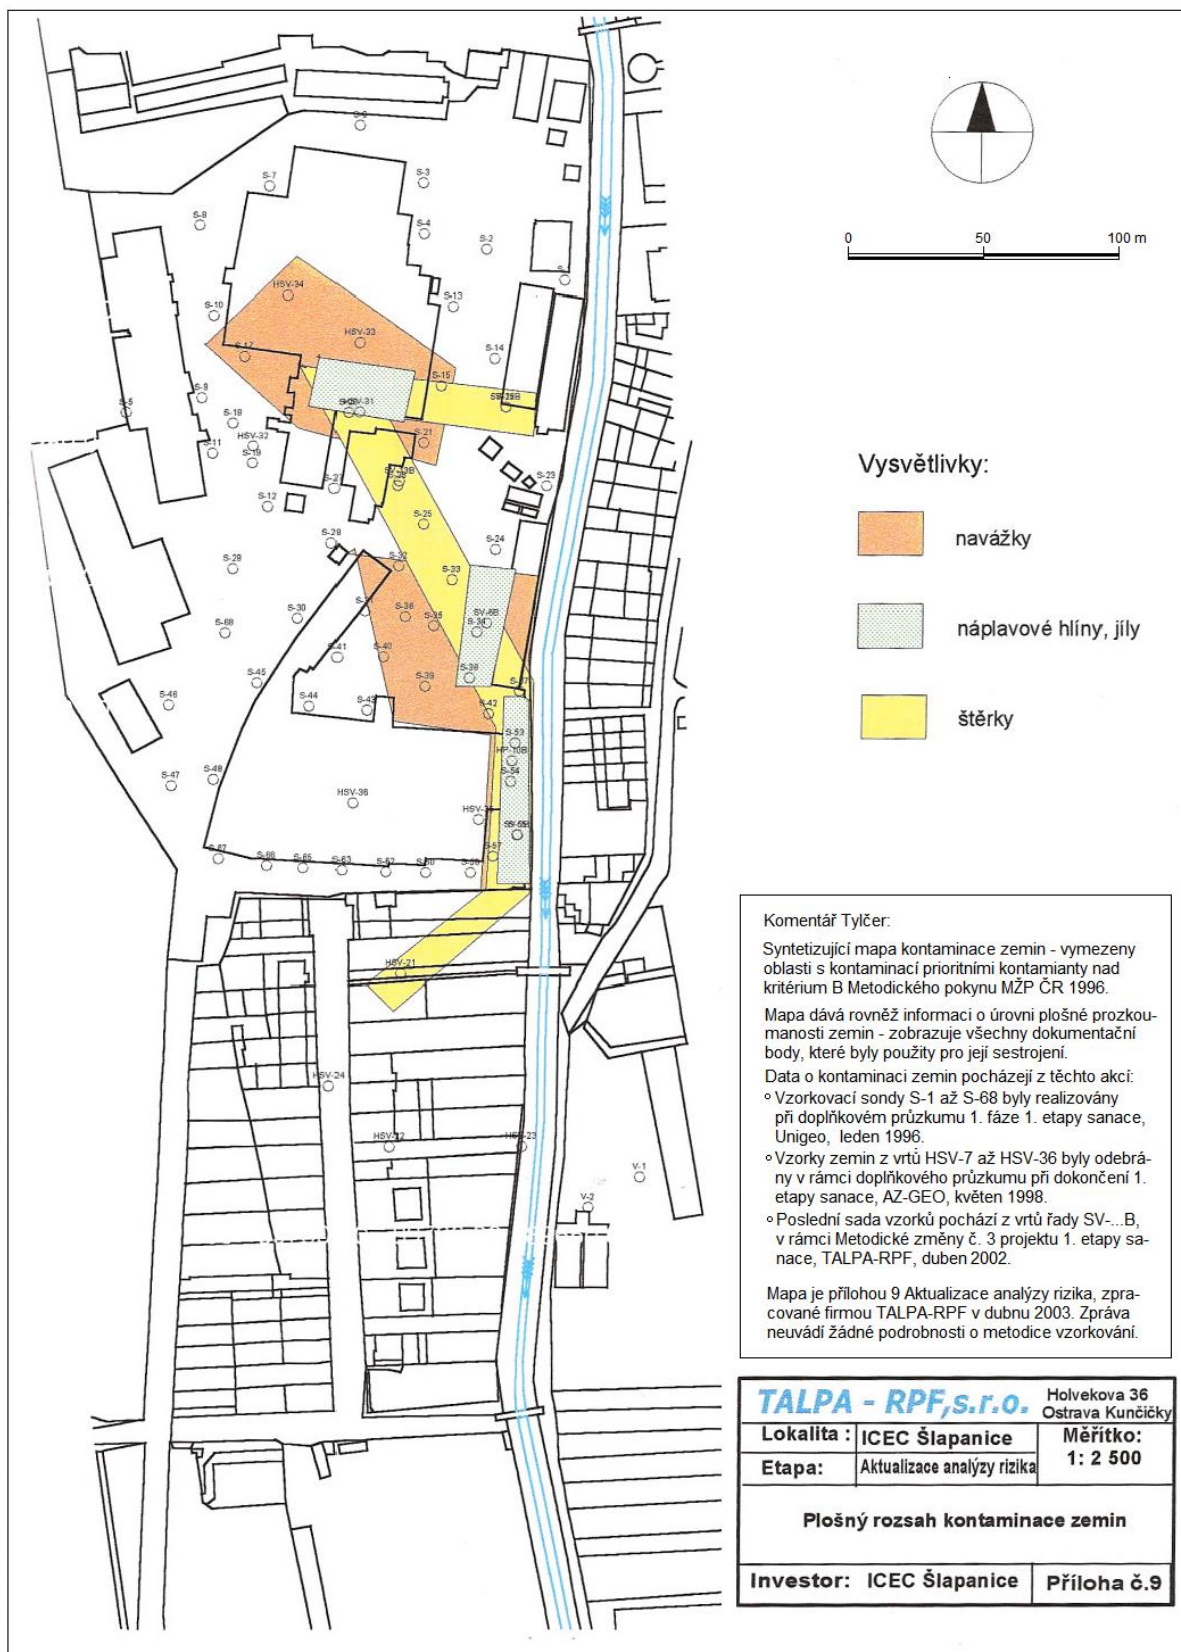
Obrázek 12 – schematická syntetizující mapa kontaminace zemín (TALPA-RPF, 2003)
